德惠市东临大地、南临惠富路、西临德兴街、  
北临大地地块

## 土壤污染状况调查报告

编制单位：华信检测技术（长春）有限公司

2025 年 2 月

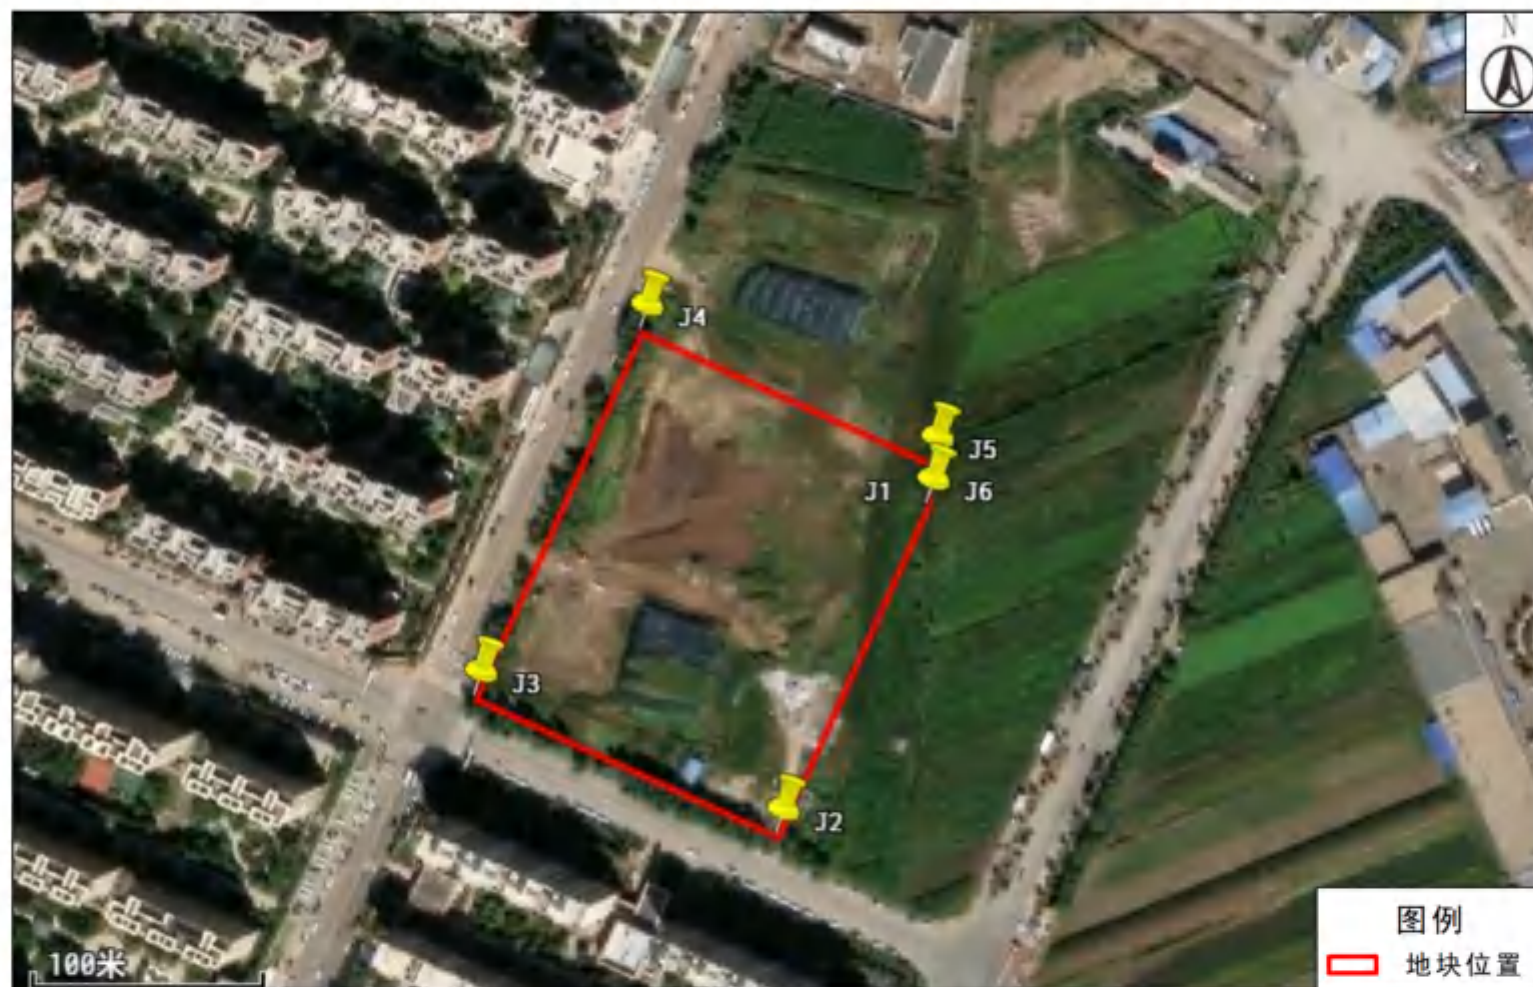
图 1-1 调查地块位置及拐点图

本次调查评价地块为德惠市东临大地、南临惠富路、西临德兴街、北临大地地块，四至范围为：东至大地、南至惠富路、西至德兴街、北至大地，占地面积 24232 平方米。调查范围及拐点坐标由德惠市自然资源局提供，本次调查范围及部分拐点位置见图 1-1 及表 1-2。

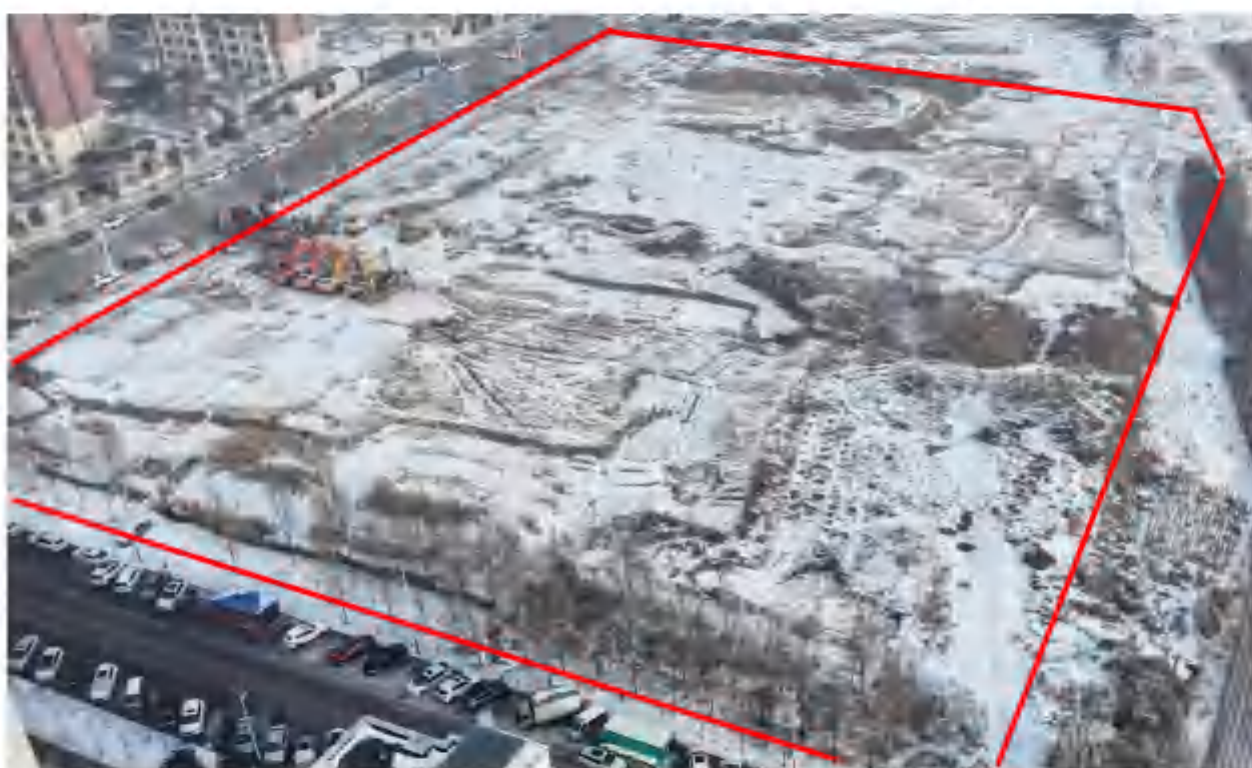
图 2-7 调查期间地块现状情况

2025 年 1 月 9 日，项目组对调查地块进行现场踏查。该地块土地利用现状为空地，北侧及南侧有客土堆存，南侧边缘处有 2 排树苗、一处地下菜窖及建筑垃圾暂存点，东侧有少量树苗，附近居民在空地上进行耕种，作物种类有黄豆、玉米等。调查期间，地块建筑垃圾暂存处设立围挡，地块内无工业构筑物，无工业废弃物残留、地上地下储罐和地下废水池、地下污水排放管道等，无明显刺激性气味，且表层土壤无明显异常迹象。调查地块现场情况见图 2-7。

2月6日航拍现状

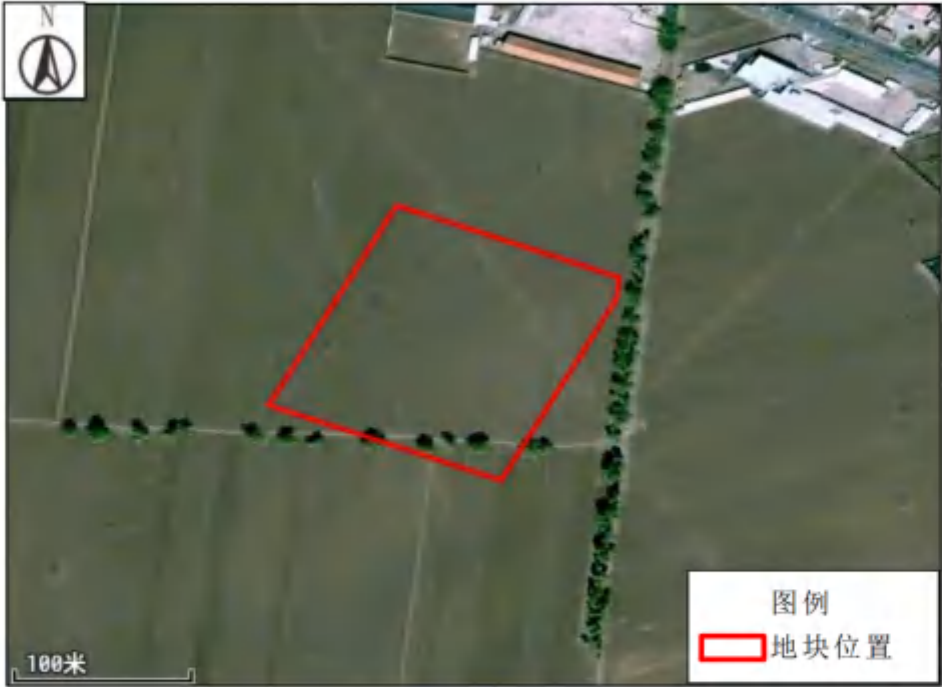
| <p>2007 年 5 月地块卫星图</p> | |

| <p>图例<br/> <span style="border: 1px solid red; display: inline-block; width: 10px; height: 10px;"></span> 地块位置</p> | <p>国有农用地, 种植玉米</p> |

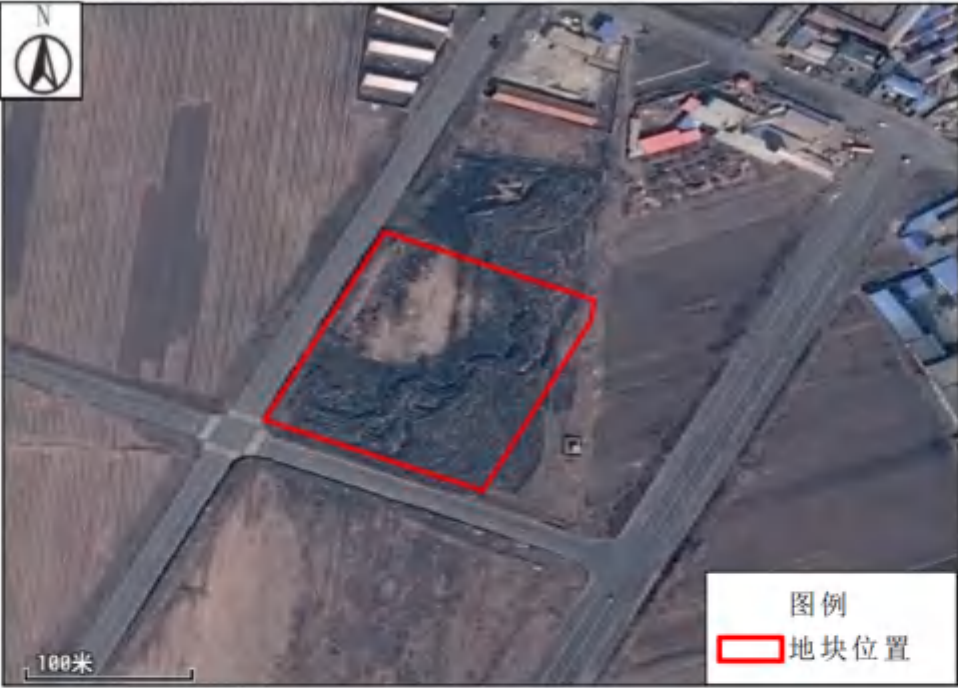
| <p>2014 年 3 月地块卫星图</p> | |

| <p>图例<br/> <span style="border: 1px solid red; display: inline-block; width: 10px; height: 10px;"></span> 地块位置</p> | <p>地块堆存周边建设挖掘的素土</p> |

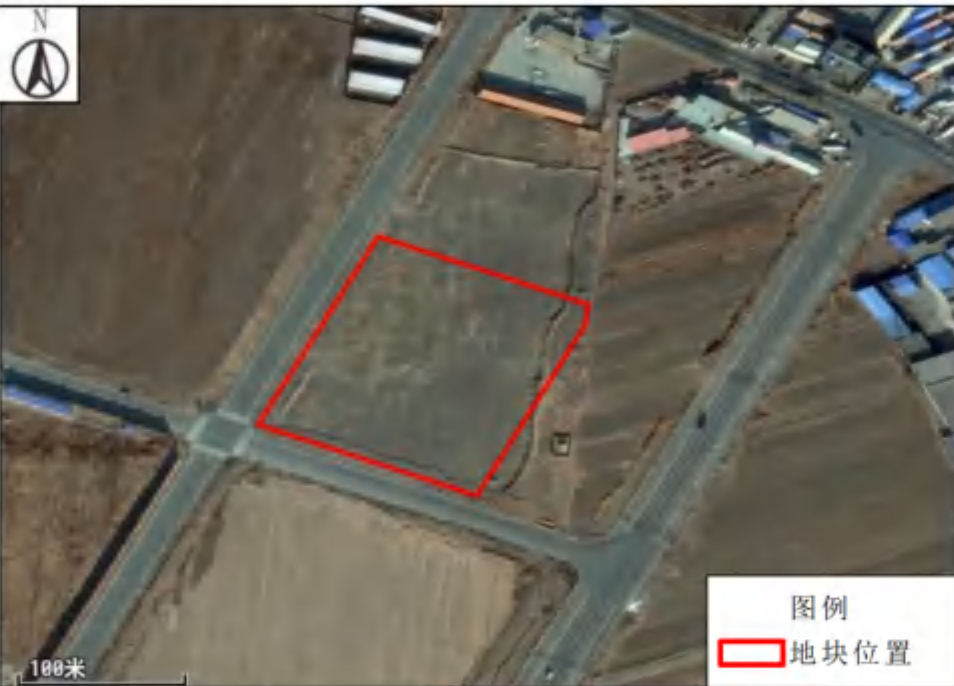
| <p>2014 年 11 月地块卫星图</p> | |

| <p>图例<br/> <span style="border: 2px solid red; display: inline-block; width: 15px; height: 10px; vertical-align: middle;"></span> 地块位置</p> | <p>表面进行平整<br/>后继续种植</p> |

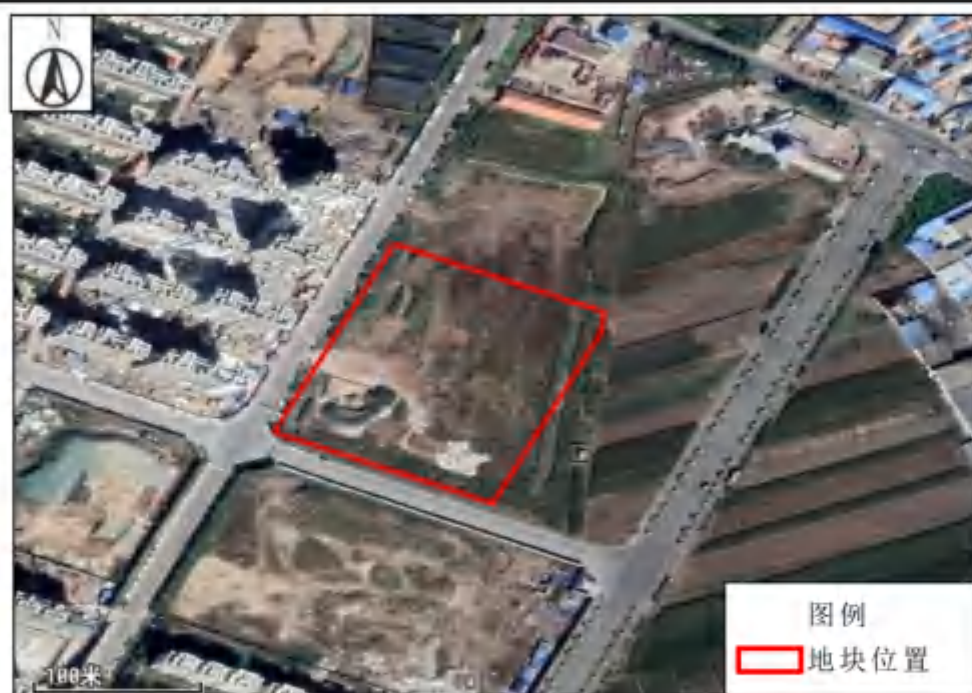
2019 年 9 月地块卫星图

伴随西侧小区的建设,在地块内西南角搭建项目板房,南侧边缘存放建筑垃圾

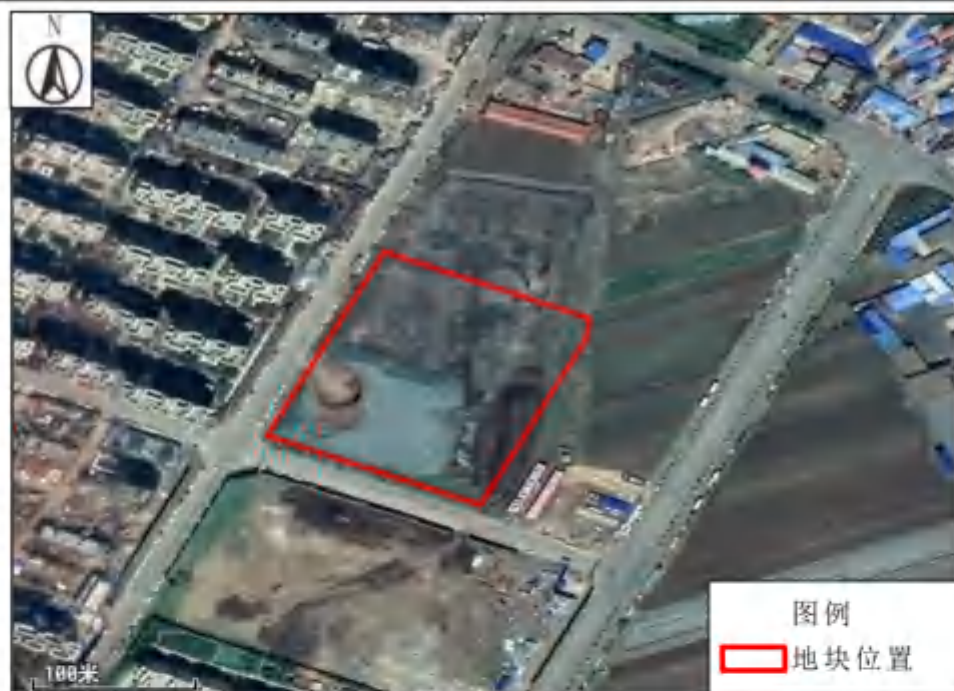
2020 年 5 月地块卫星图

西侧小区竣工后拆除项目地,并对地表进行平整

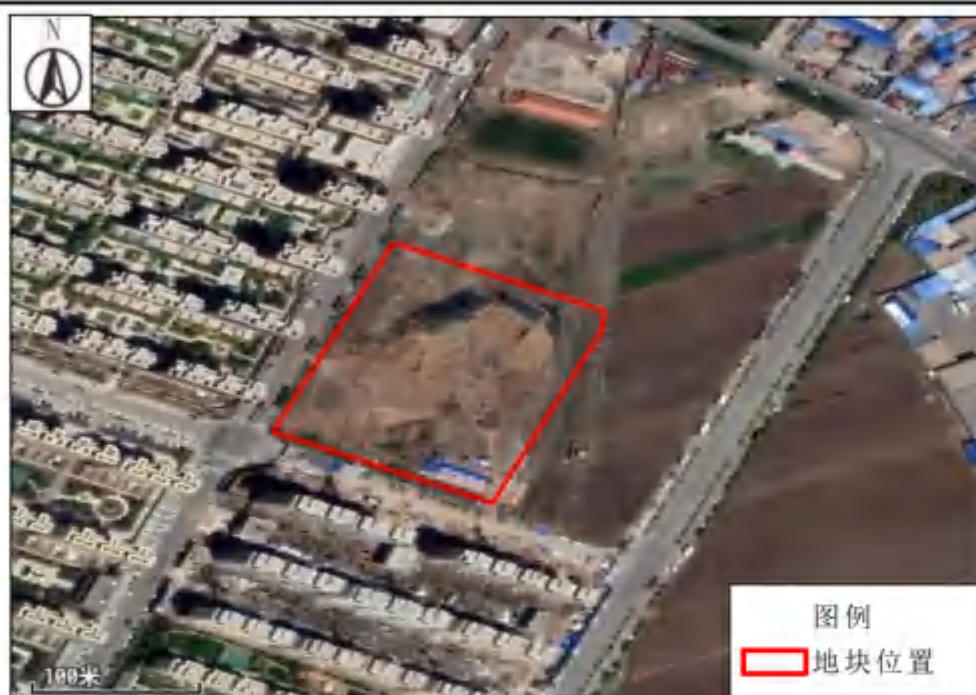
2021 年 5 月地块卫星图

南侧锦绣东郡小区建设挖掘的素土存放在地块内,并在东南角建设项目房

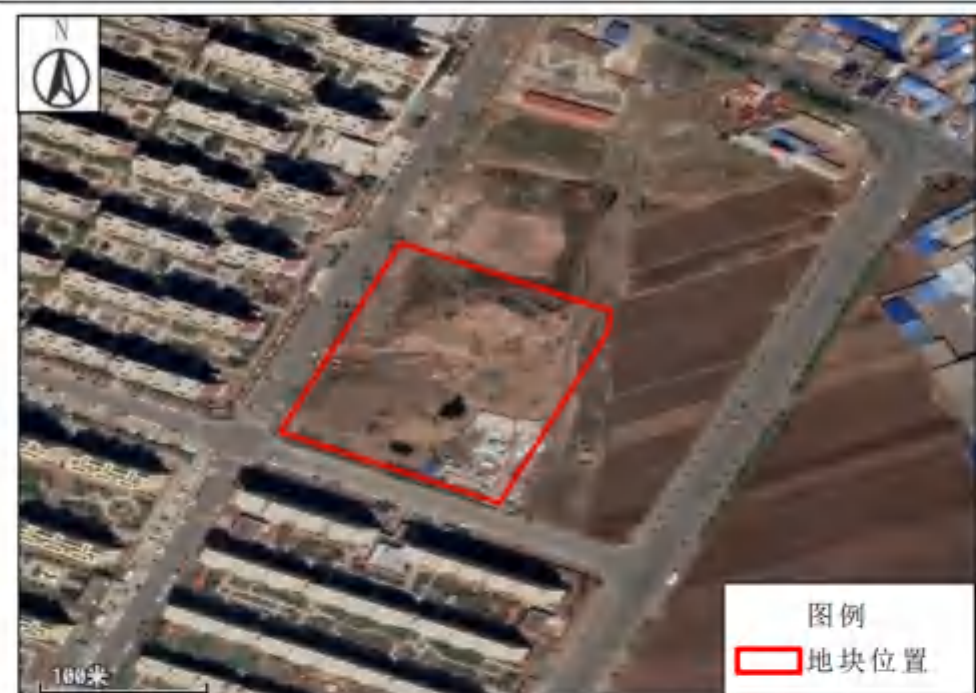
2022 年 4 月地块卫星图

项目房拆除,设立围挡,暂存南侧小区装修的建筑垃圾

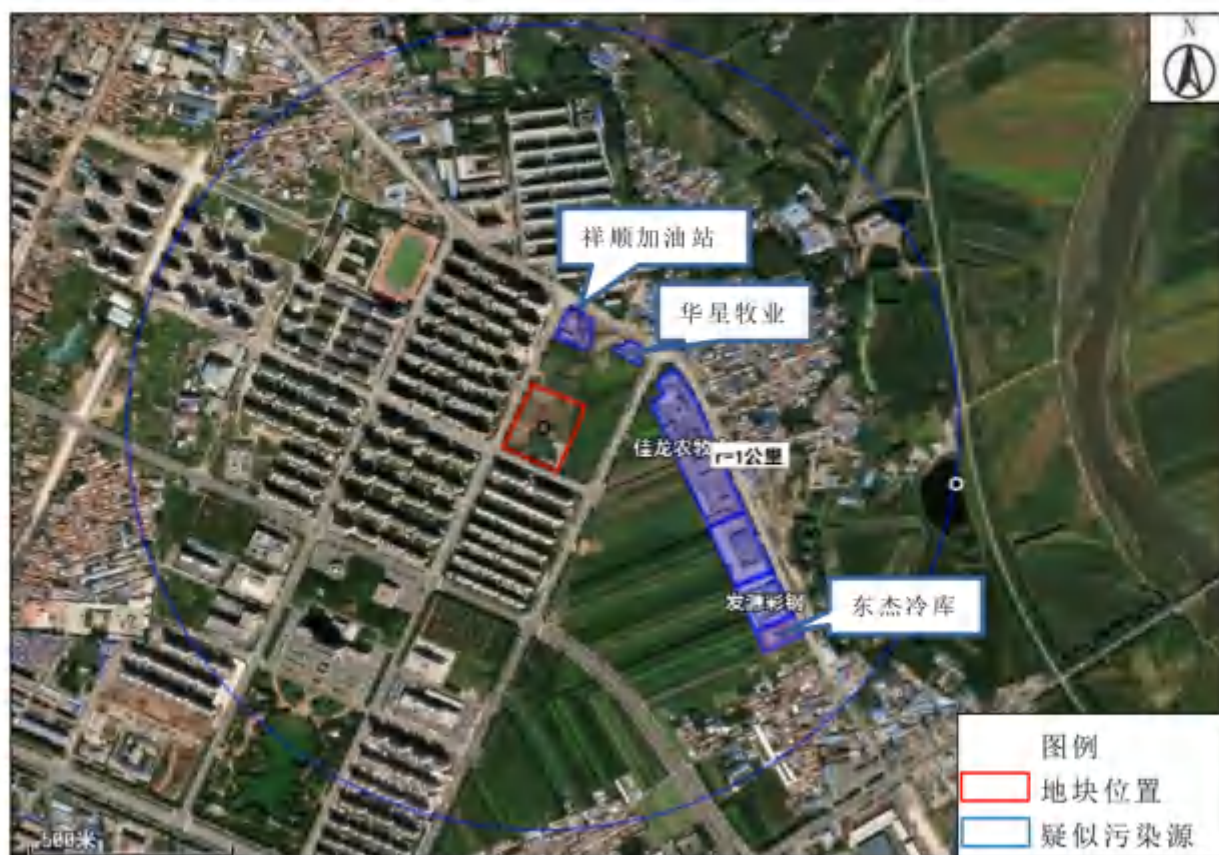
图3-2 地块外疑似污染源位置

本次调查地块位于德惠市惠富路与德兴街交汇，地块北侧 130m 为祥顺加油站，2005 年建设，2023 年新建后至今无变化；东北侧 160m 为华星牧业，2000 年建设，至今无变化；东北侧 170m 至 650m 范围内为佳龙农牧食品发展有限公司厂区、发源彩钢、东杰冷库。地块外疑似污染源分布见图 3-2。

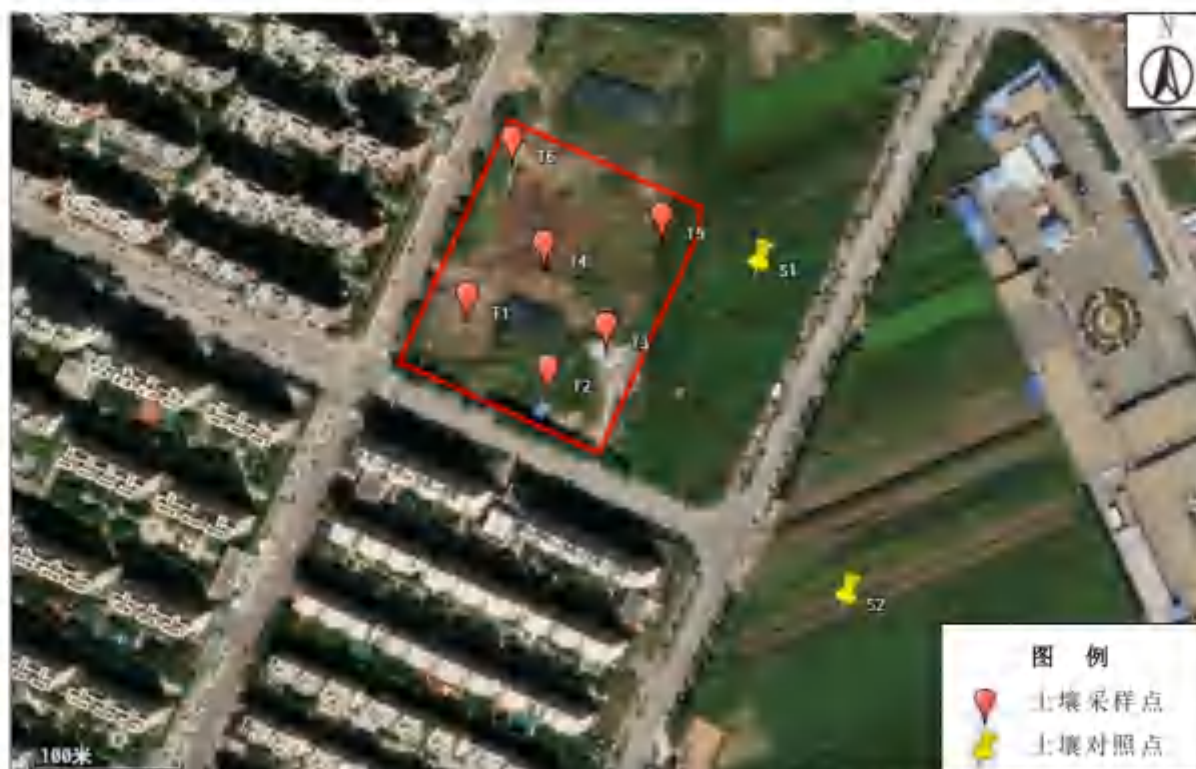
图 4-1 土壤采样点位布设图

备注 T1、W1；T3、W2 为水土共用点。

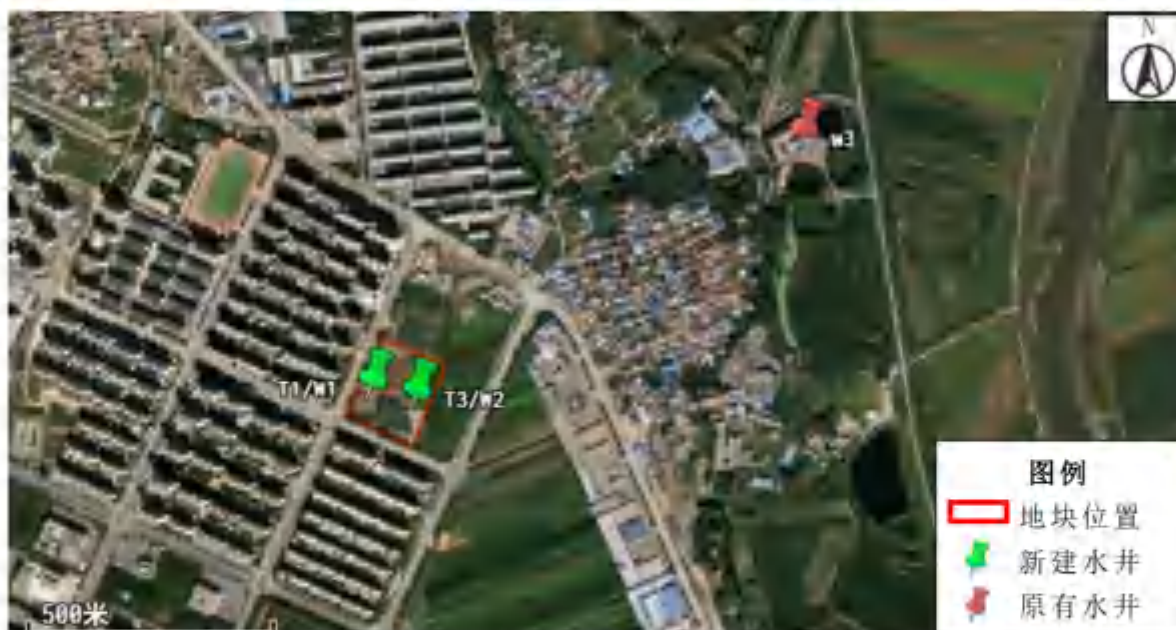
图 4-2 地下水采样点位布设图

| 采样点位 | 经纬度坐标 | 位置描述 | 井深（m） | 水面埋深（m） | 静止水位（m） | 采样深度（m） | 其他 | 检测项目 | 检测频次 |
|---|---|---|---|---|---|---|---|---|---|
| W2 | 125.729062<br>44.524369 | 建筑垃圾位置 | 14.4 | 11.1 | 177.497 | 11.6 | 新建 | | |
| W3 | 125.738761<br>44.529035 | 地块下游 | 12.0 | 4.2 | 175.423 | 4.7 | 原有 | | |

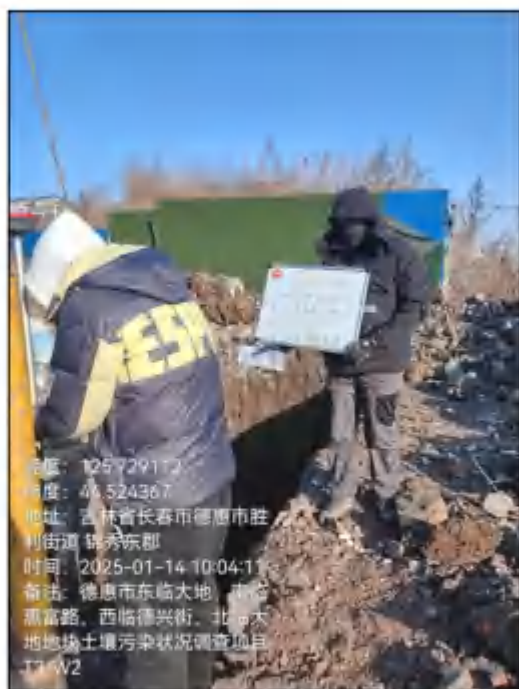
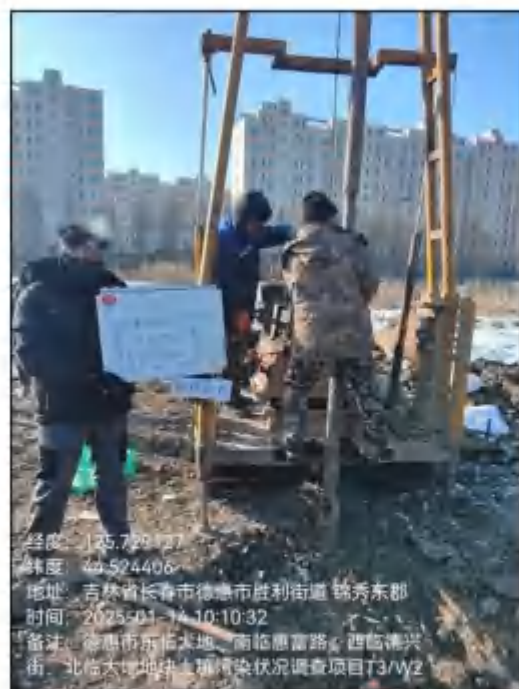
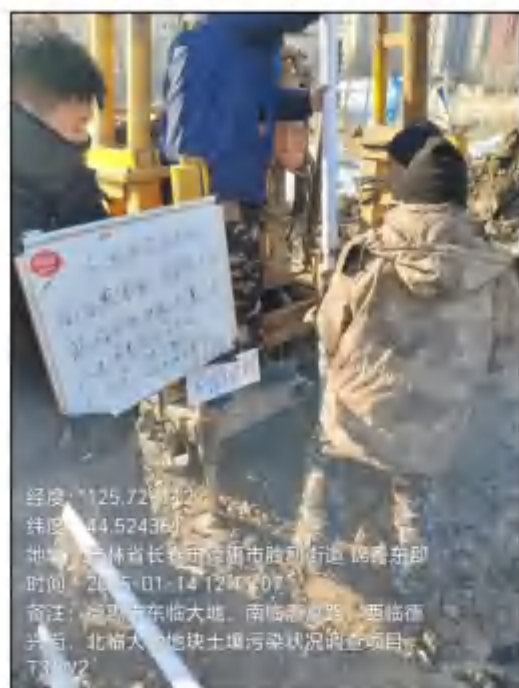
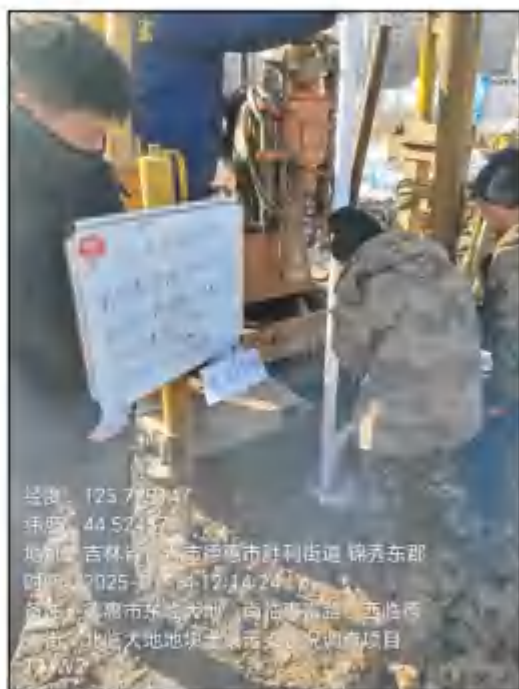
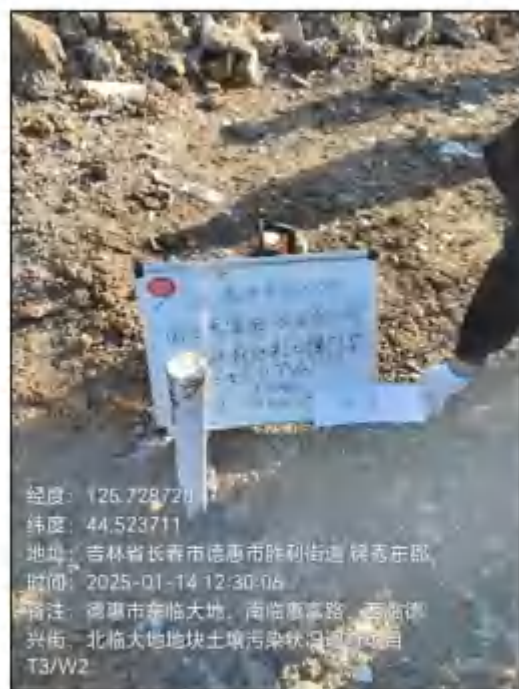
图 4-4 采样过程及样品照片

地下水W2（北侧）

地下水W2（钻探过程）

地下水W2（套管跟进）

地下水W2（下井管）

地下水W2（下石英砂）

地下水W2（成井）
