# 德惠市东临居住小区、西临德顺街、南临惠 新路、北临居住小区地块 土壤污染状况调查报告

委托单位：长春市生态环境局德惠市分局

编制单位：华信检测技术（长春）有限公司

2025 年 7 月

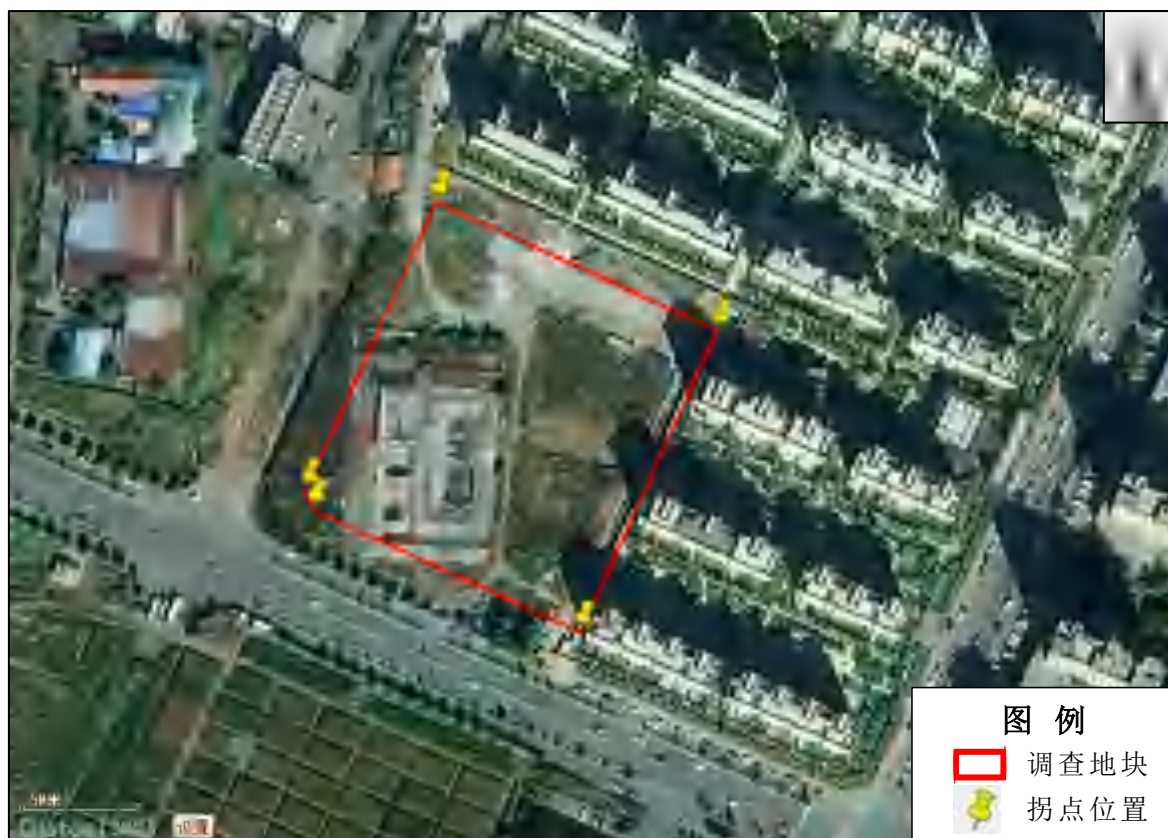
图 1-1 调查地块位置及拐点位置图

本次调查评价地块为德惠市东临居住小区、西临德顺街、南临惠新路、北临居住小区地块，四至范围为：东至居住小区、西至德顺街、南至惠新路、北至居住小区，占地面积 17791 平方米。调查范围及拐点坐标由德惠市自然资源局提供，本次调查范围及拐点位置见图 1-1，拐点坐标见表 1-2。

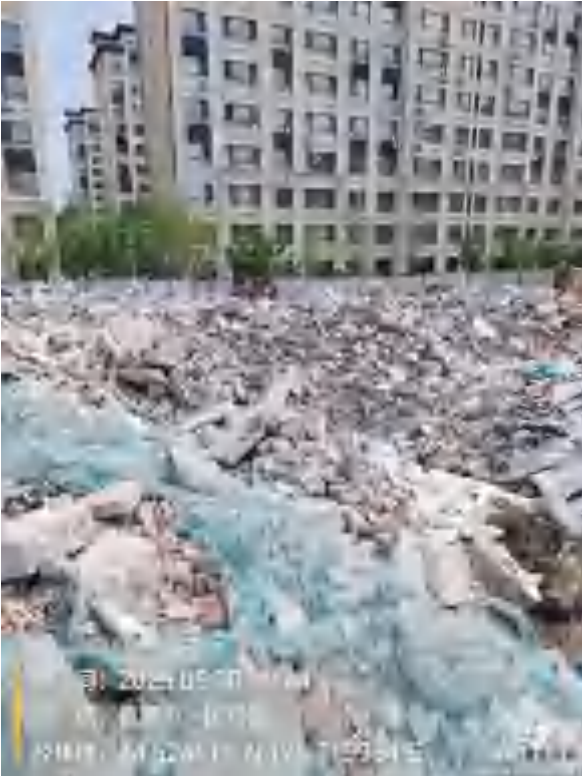
| <p>5月30日 北侧堆放建筑垃圾</p> | <p>5月30日 农机厂北侧闲置猪舍</p> |

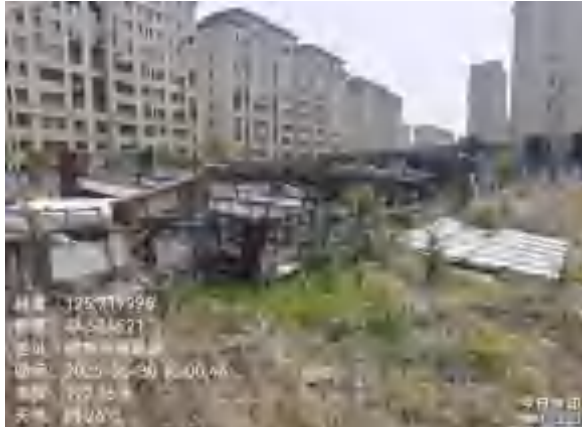
| <p>5月30日 东北侧堆放拆除围挡</p> | <p>5月30日 东南角板房、木质建材及杂物</p> |

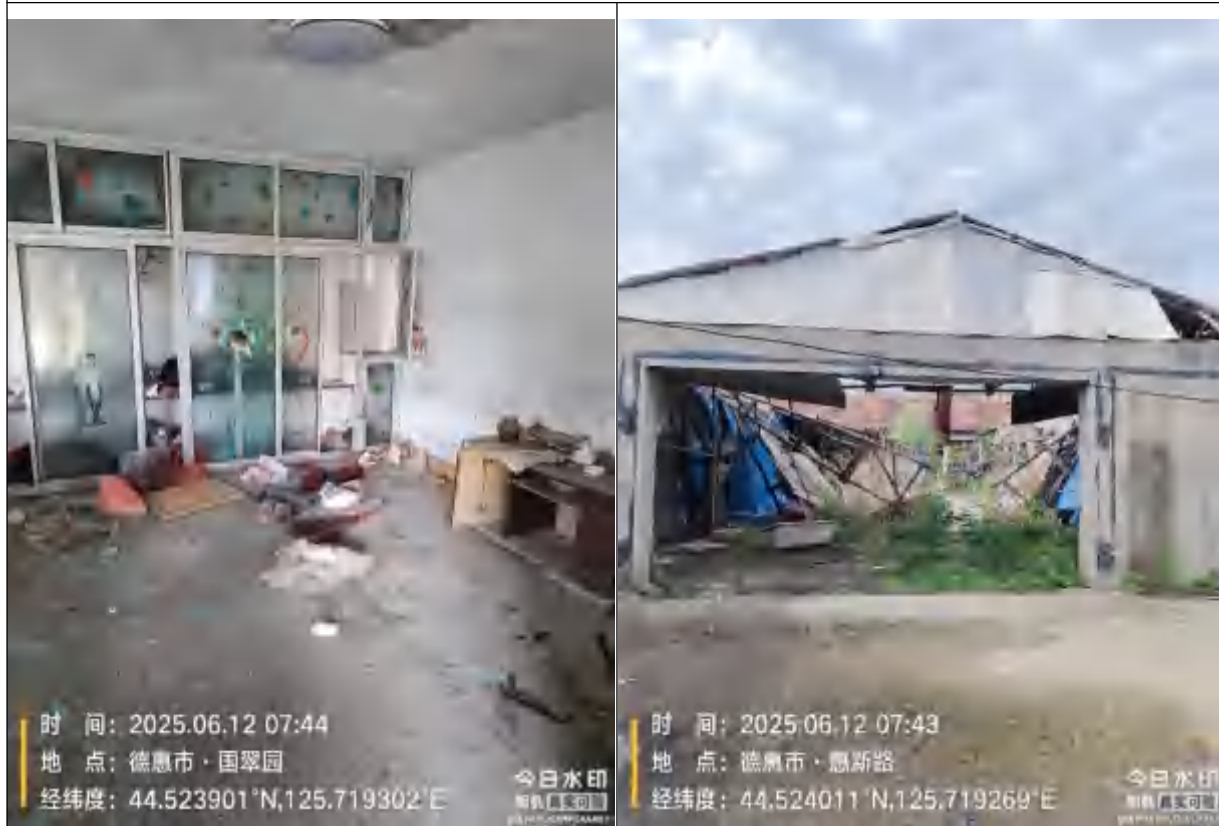
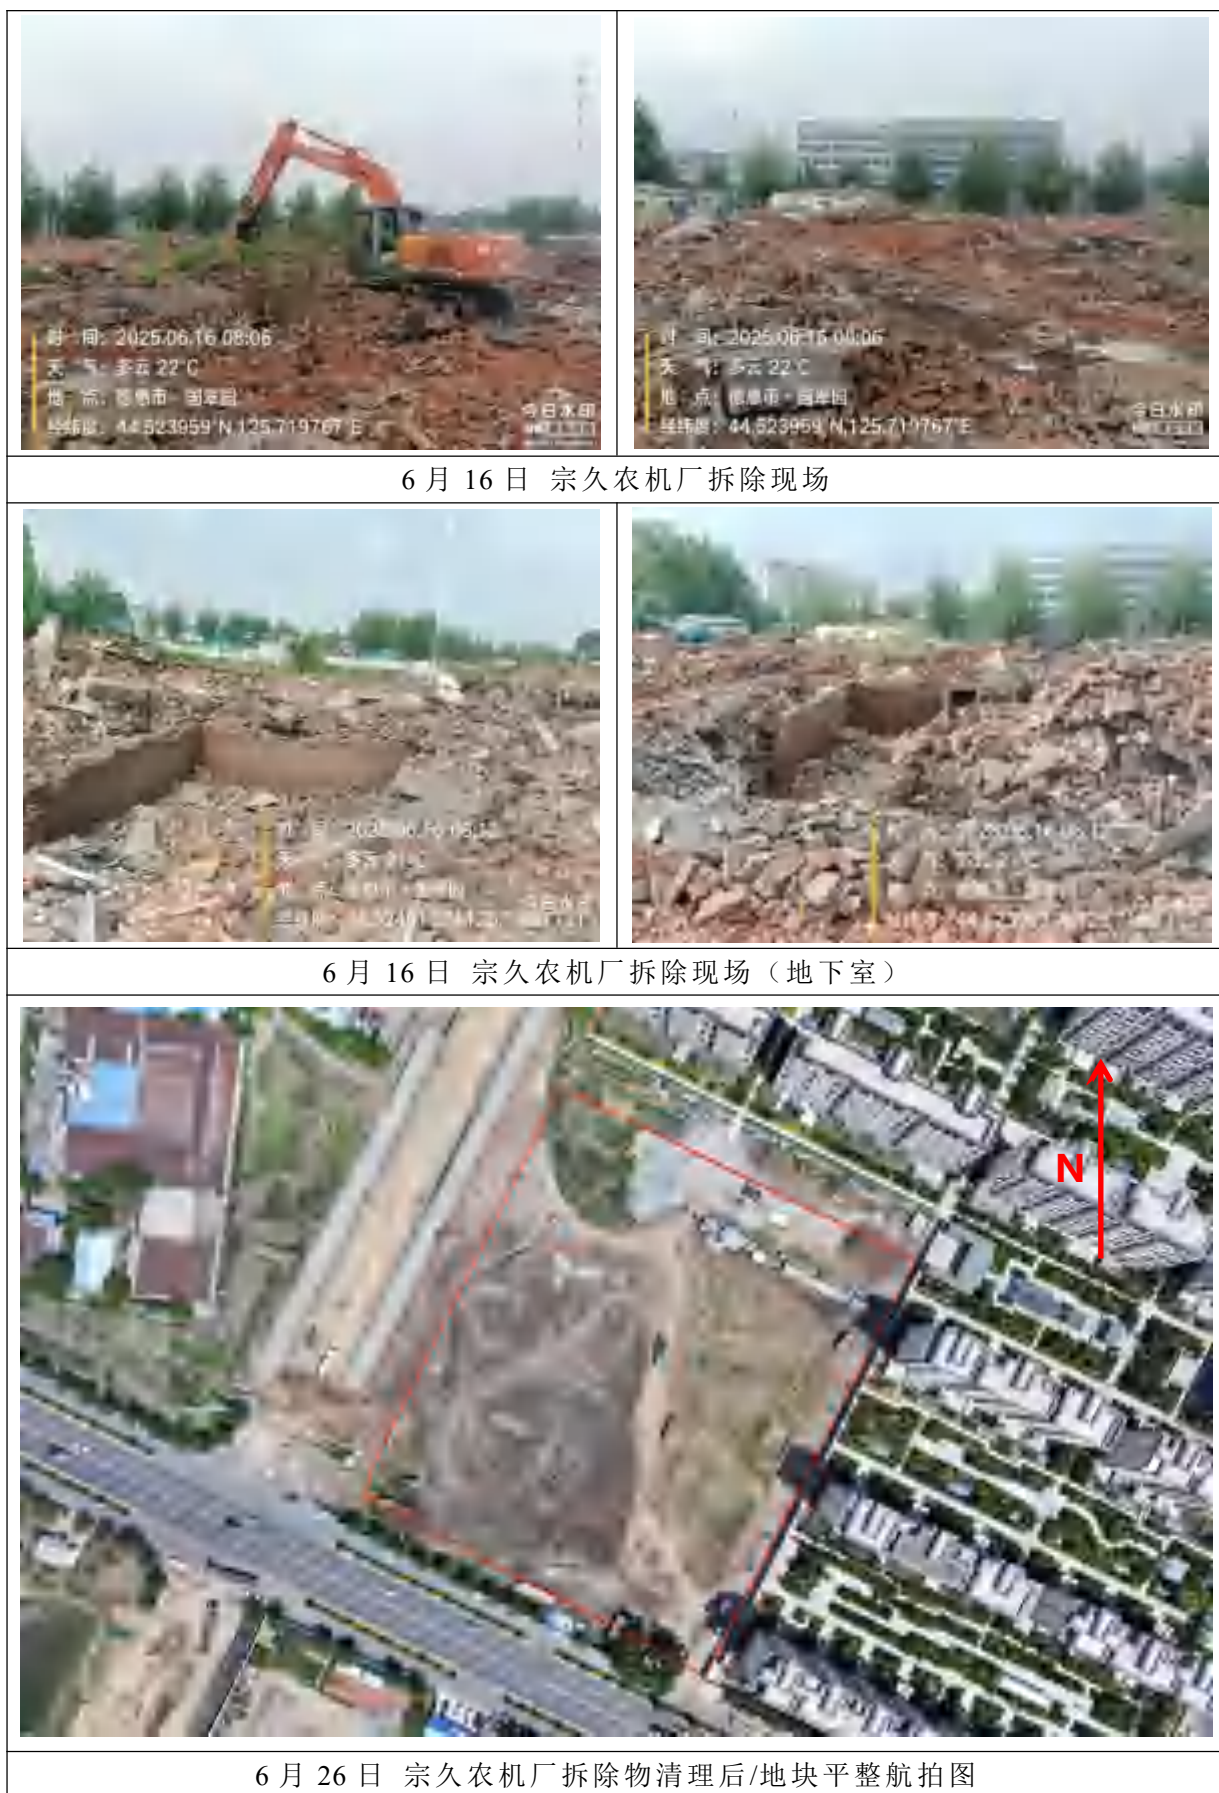
图 2-6 调查期间地块现状情况

6 月 12 日地块现状：宗久农机厂内建设铸造车间、清砂车间、机加车间、库房、办公室等，有部分厂房坍塌，仓库基本空置，部分车间内有少量废弃设备。机加车间、铸造车间地面采用水泥硬化，较为平整，住房内地面为瓷砖铺设，清砂车间因屋顶坍塌导致硬化地面局部破损。农机厂区域 6 月 12 日下午开始拆除工作。其他区域未变化。

6月12日 宗久农机厂内

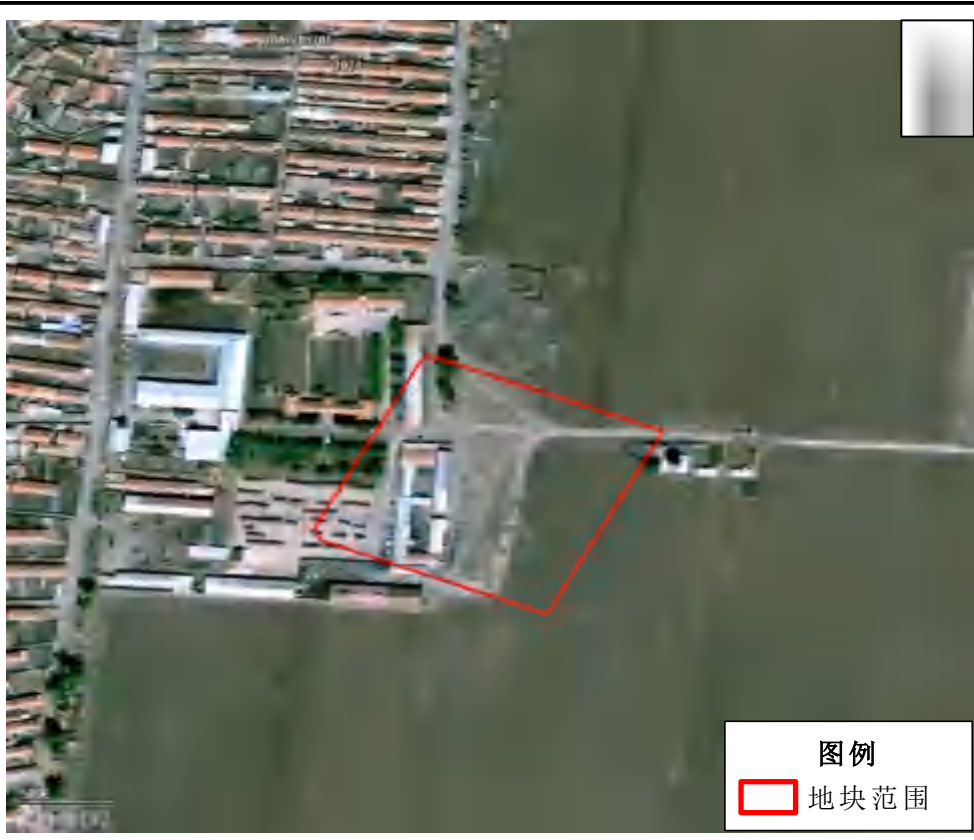
| <p>2007 年 5 月地块卫星图</p> | |

| | <p>地块内西南角和西侧相邻地块为原种场用房和晾晒场，东北角建筑为原种场用房。地块内建筑为宗久农机厂。北侧和东侧为耕地。</p> |

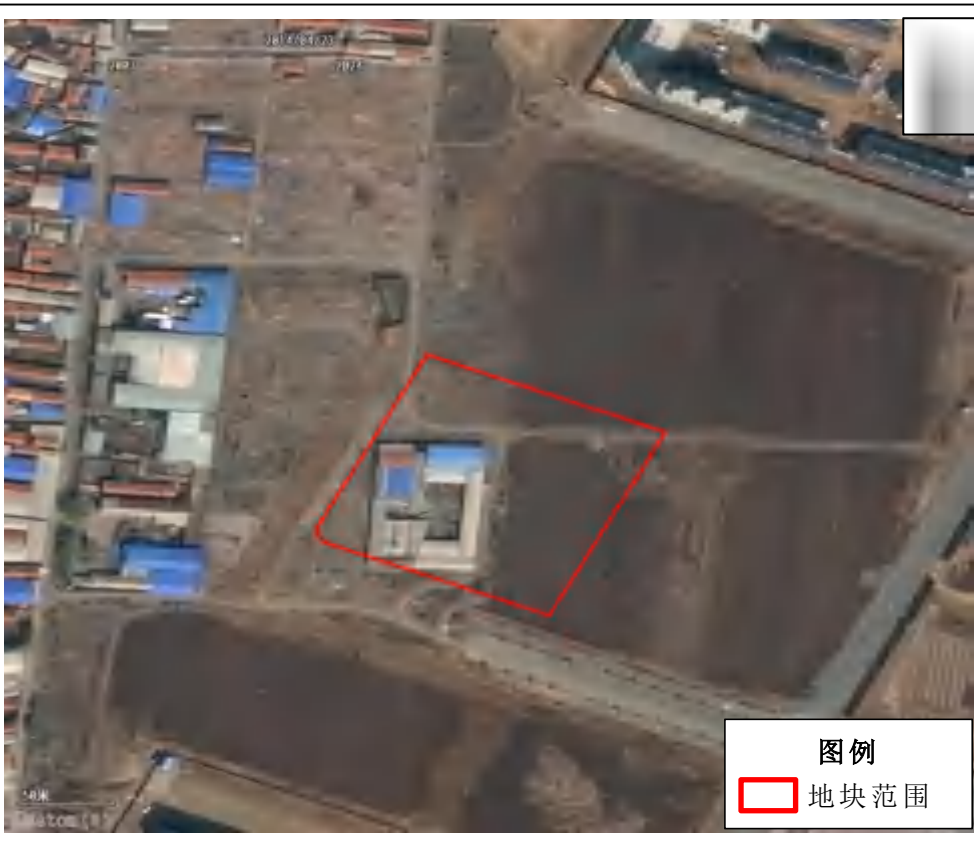
| <p>2014 年 4 月地块卫星图</p> | |

| | <p>原种场建筑拆除，宗久农机厂向东进行了扩建。地块外南侧惠新路修建中，西北侧剩余一处民房未拆除。</p> |

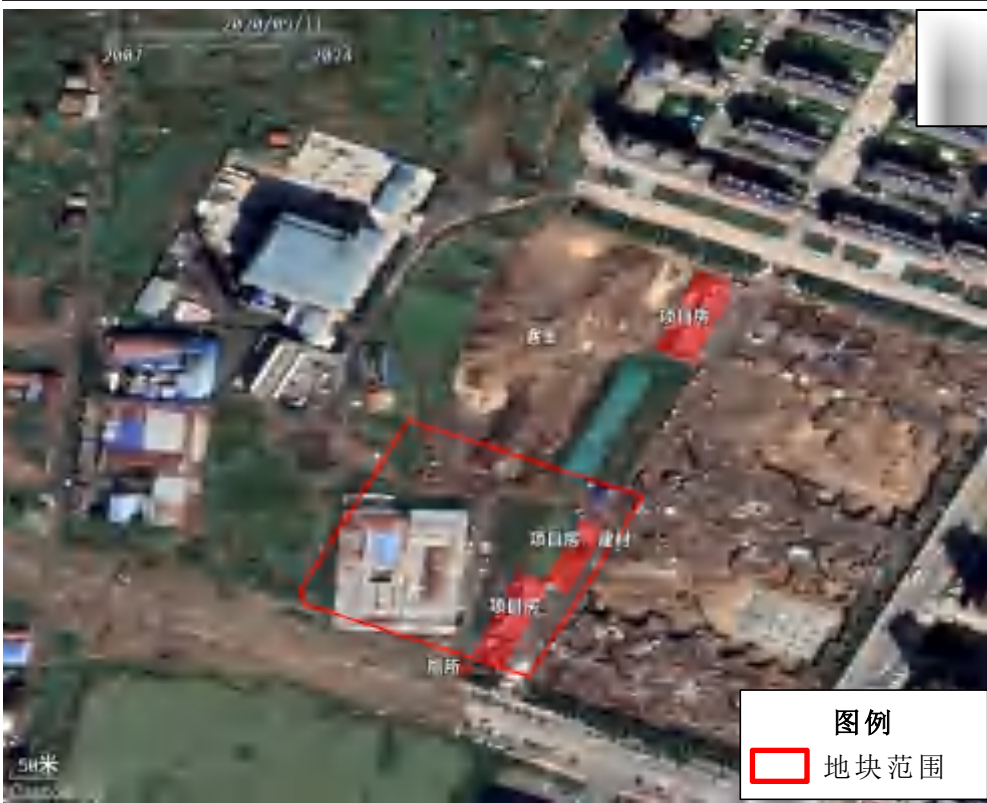
2020 年 9 月地块卫星图

地块内东侧建设  
项目用房并堆放  
建材，南侧建设  
一处厕所，东侧  
相邻地块开始建  
设国翠园小区，  
北侧相邻地块建  
设项目用房并堆  
放客土。

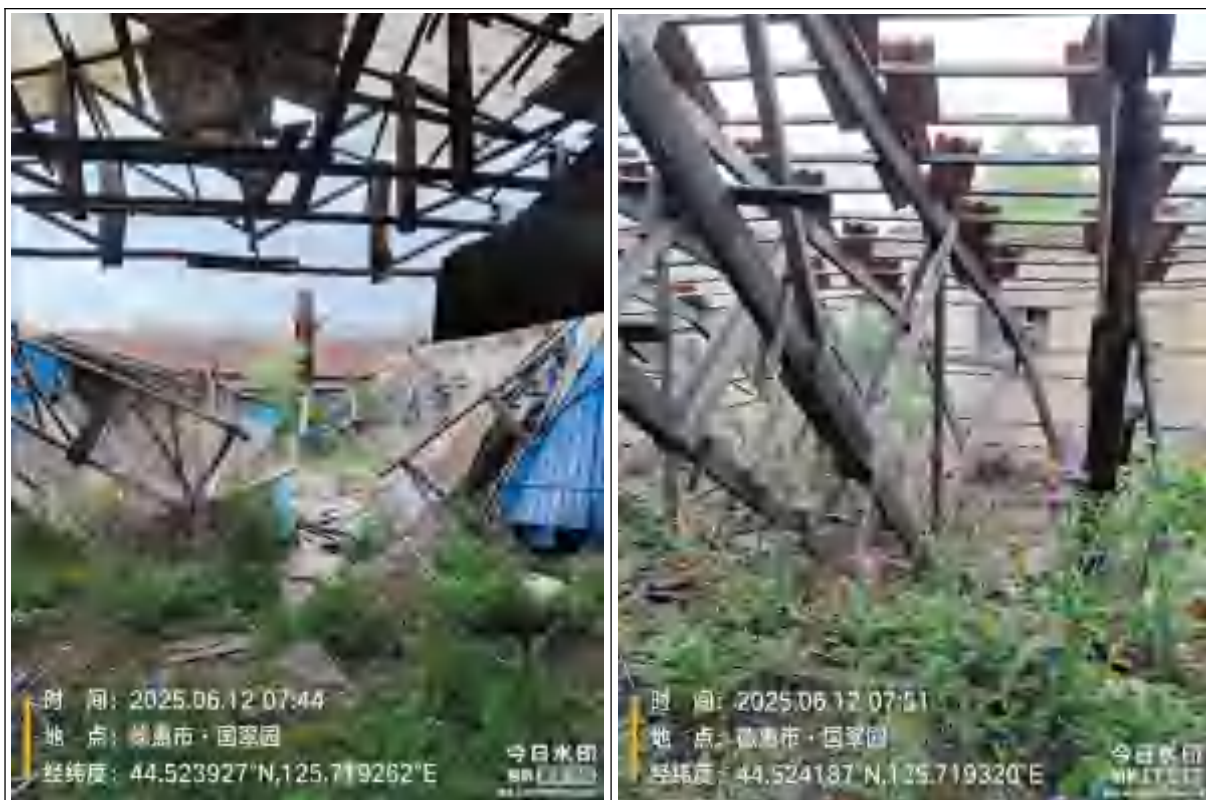
宗久农机厂总占地面积约 5900 平方米（2008 年扩建后），建设铸造车间、清砂车间、机加车间、装配车间、库房及办公用房等。近几年，房屋未进行维护，6 月 12 日现场踏查时已有部分厂房坍塌，仓库基本空置，部分车间内有少量废弃设备。机加车间、铸造车间地面采用水泥硬化，较为平整，清砂车间因屋顶坍塌导致硬化地面局部破损。原住房南侧有地下室，呈 L 形，深度约 2.0 米，红砖结构，原计划用于储存蔬菜，但建成后整体房屋近乎危房，无法进出车辆，所以地下室一直闲置。根据现场踏查情况绘制厂区平面图，见图 3-3。

场地破坏衍生污染：企业厂房坍塌可能破坏原有地面硬化层，导致土壤直接暴露，建筑材料残留、门窗等的金属碎屑等随雨水冲刷进入土壤，进而渗入

宗久农机厂部分坍塌房屋

2025年6月12日下午，由拆迁队对宗久农机厂开始进行拆除工作，至6月26日完成地面清理，整个拆除过程历时约15天。拆除工艺采用机械拆除与人工拆除相结合的方式，对于坍塌及结构不稳定的厂房，先由人工清理厂房内残留的废弃设备、金属等杂物，再使用挖掘机对墙体、屋顶等进行破碎拆除；对于结构相对完整的车间和办公用房，先通过人工拆除门窗等可回收部件，随后由机械进行主体结构拆除。拆除过程中，产生的建筑垃圾及时进行分类，拆除工作完成后，经统计共产生约2000m<sup>3</sup>建筑垃圾，均外售给相关建筑材料回收企业进行再利用。

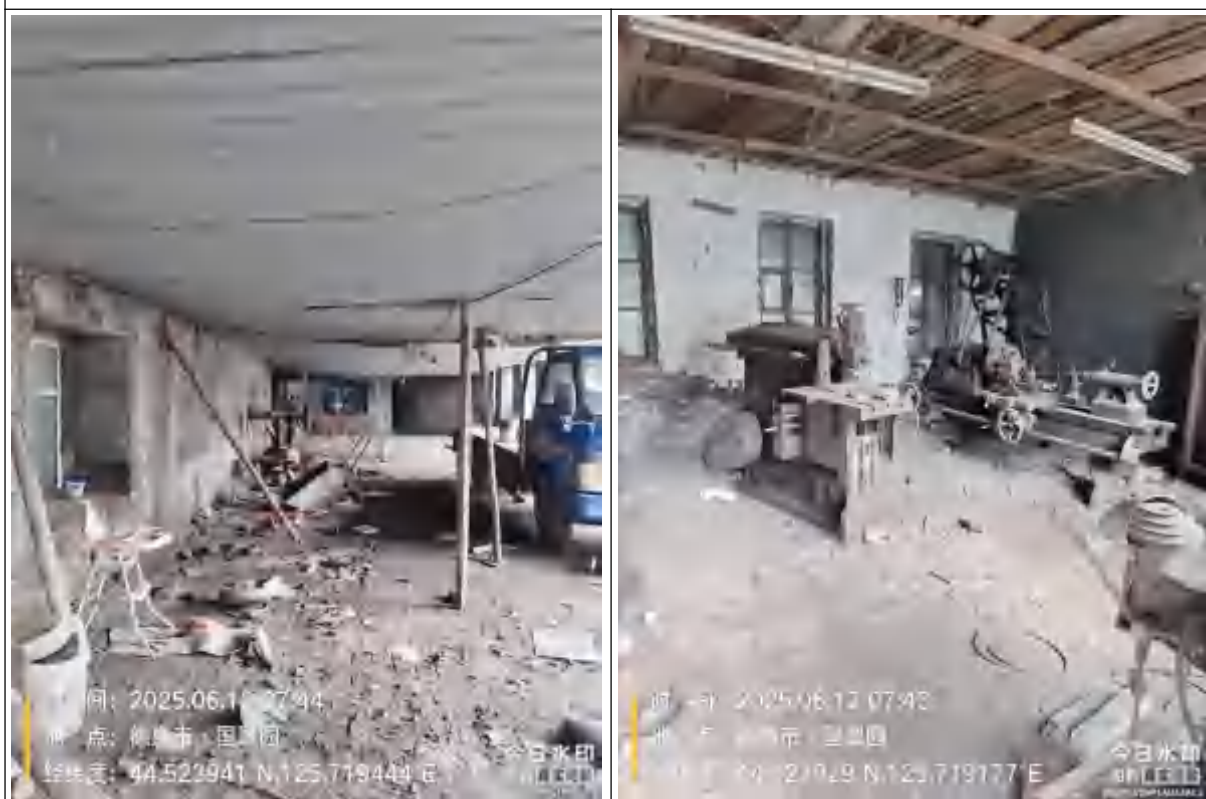
除以上污染风险外，机加工及设备运维环节潜在的机油滴漏等，可能通过土壤渗透、雨水淋溶等途径对土壤及地下水造成污染。

宗久农机厂遗留/废弃设备

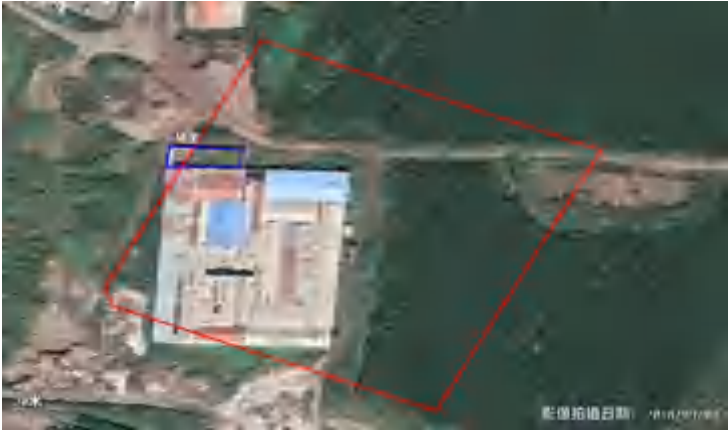
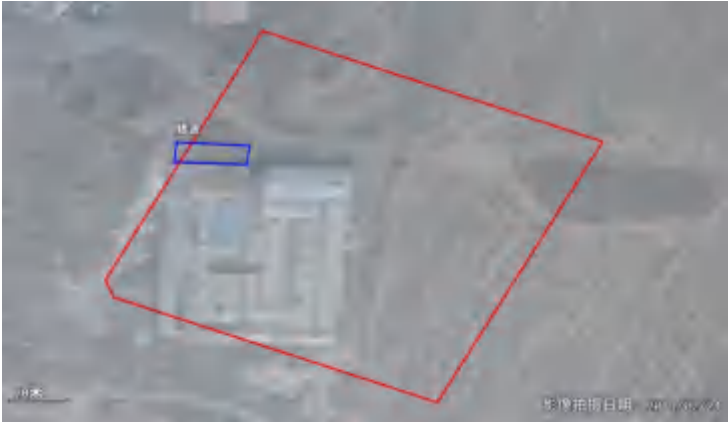
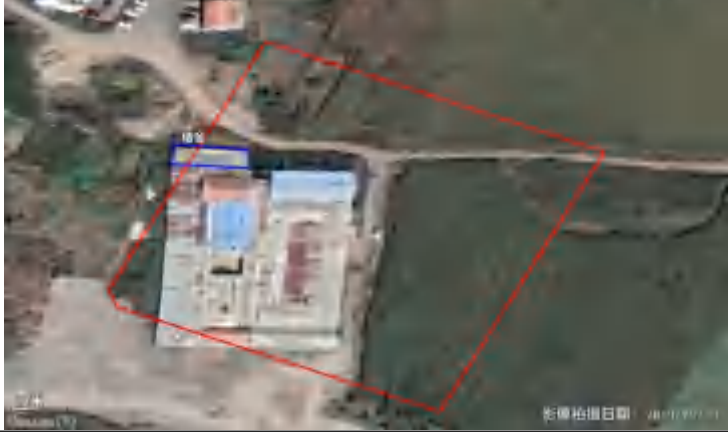
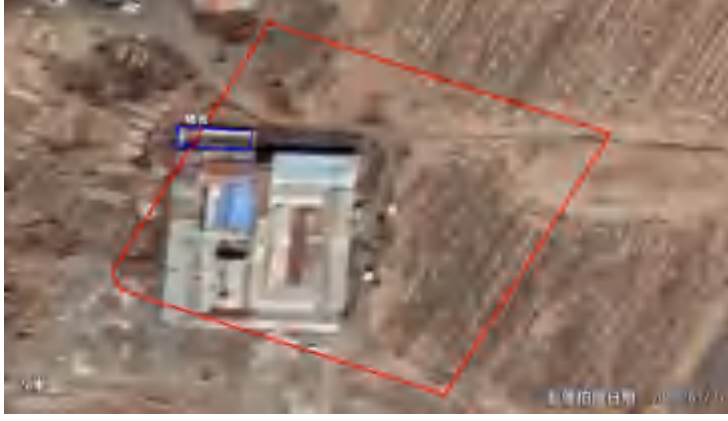
图3-5 猪舍区域卫星图像

为进一步核实猪舍历史使用情况，通过比对历史卫星影像资料发现：2018 年 9 月至 2019 年 2 月期间，猪舍仅建成外侧围墙；2019 年 9 月，猪舍顶部加盖铁皮棚；至 2020 年 3 月铁皮棚结构消失（根据现场踏勘，疑似该阶段棚顶已经坍塌）。上述影像记录与访谈信息基本吻合，相互佐证了猪舍长期闲置的状态。

| | <p>2018.9.08影像图<br/>猪舍区域仅有外围墙<br/>(蓝色框内为猪舍区域)</p> |
| | <p>2019.2.24影像图<br/>猪舍区域仅有外围墙<br/>(蓝色框内为猪舍区域)</p> |
| | <p>2019.9.29影像图<br/>猪舍区域加盖顶棚<br/>(蓝色框内为猪舍区域)</p> |
| | <p>2020.3.27影像图<br/>猪舍区域顶棚消失/或坍塌<br/>(蓝色框内为猪舍区域)</p> |

鉴于猪舍未实际投入使用，不构成地块潜在污染源，因此本报告不再分析。

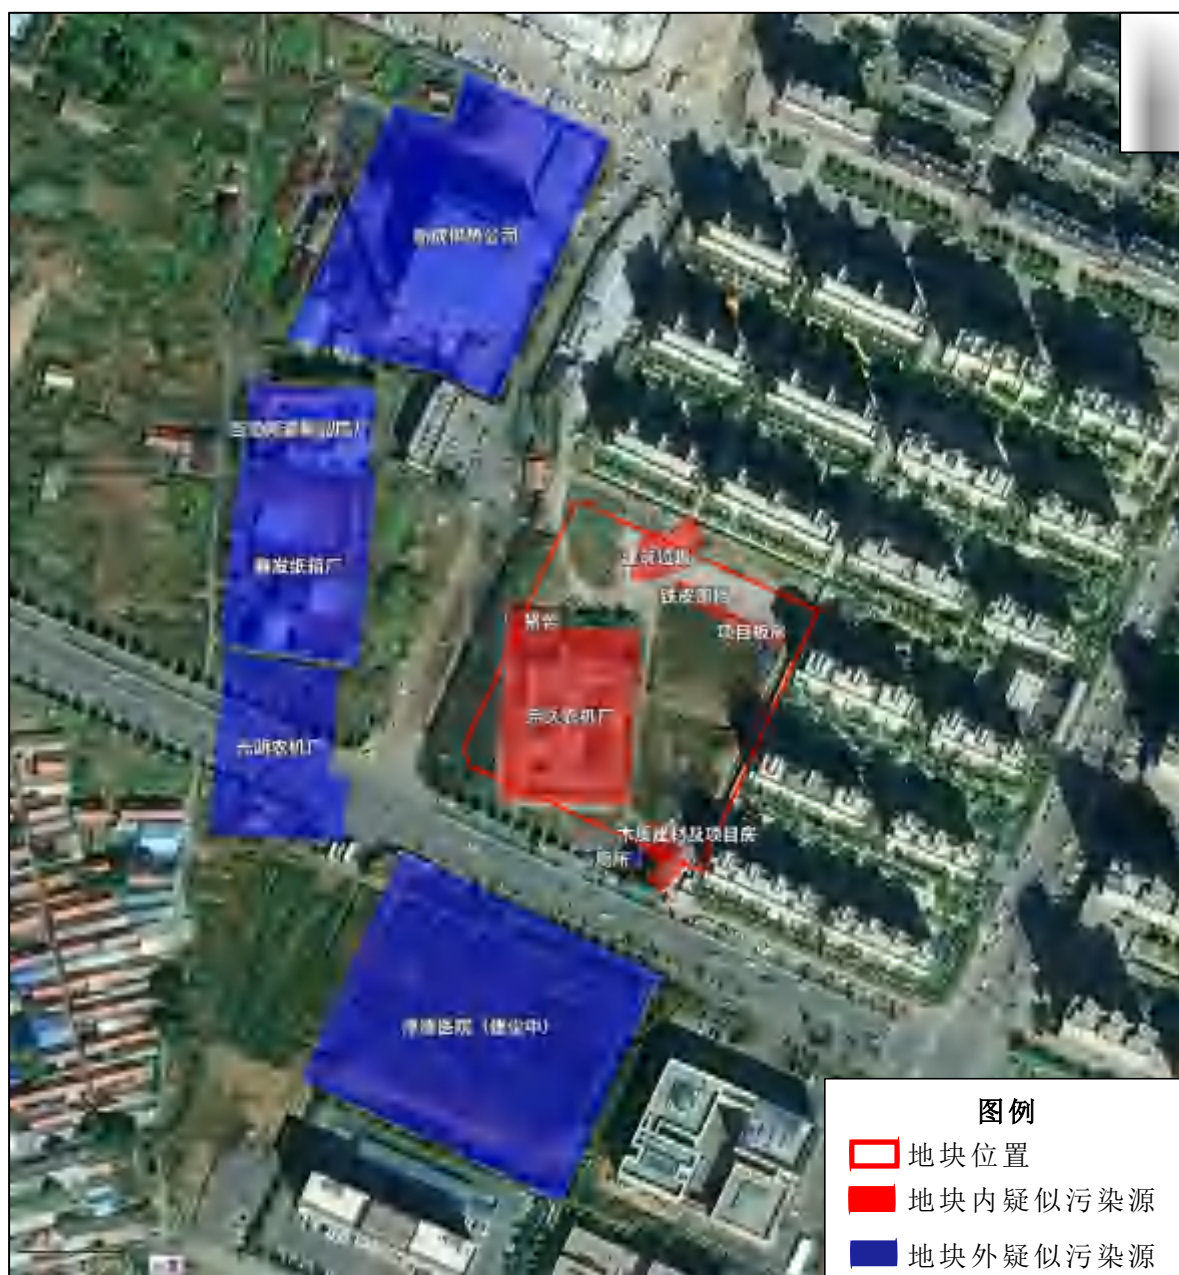
图3-9 地块内外疑似污染源分布图

| 功能区域/企业名称 | 涉及主要物质 | 污染途径 | 特征污染因子 |
|---|---|---|---|
| | 项目房、建材和建筑垃圾堆放 | 金属建材锈蚀、建筑垃圾 | 淋溶污染土壤，通过垂直入渗污染地下水<br>重金属、pH |
| | 宗久农机厂拆除过程 | 拆除过程中导致的地面破坏、以及建筑垃圾等 | 污染土壤<br>重金属 |
| | 德惠市佰汇肉灌制品厂 | 含蛋白质、油脂、微生物等的血水 | 渗漏污染土壤，通过垂直入渗污染地下水<br>有机物、微生物、动植物油 |
| | 德惠市光明农机厂 | 熔化铸造粉尘、焊接粉尘、金属碎屑、油污、熔化废渣、机加工铁屑、煤渣等 | 大气沉降、固废淋溶、渗透，通过垂直入渗污染地下水<br>重金属（铁、锰、铅、锌等）、石油烃 |

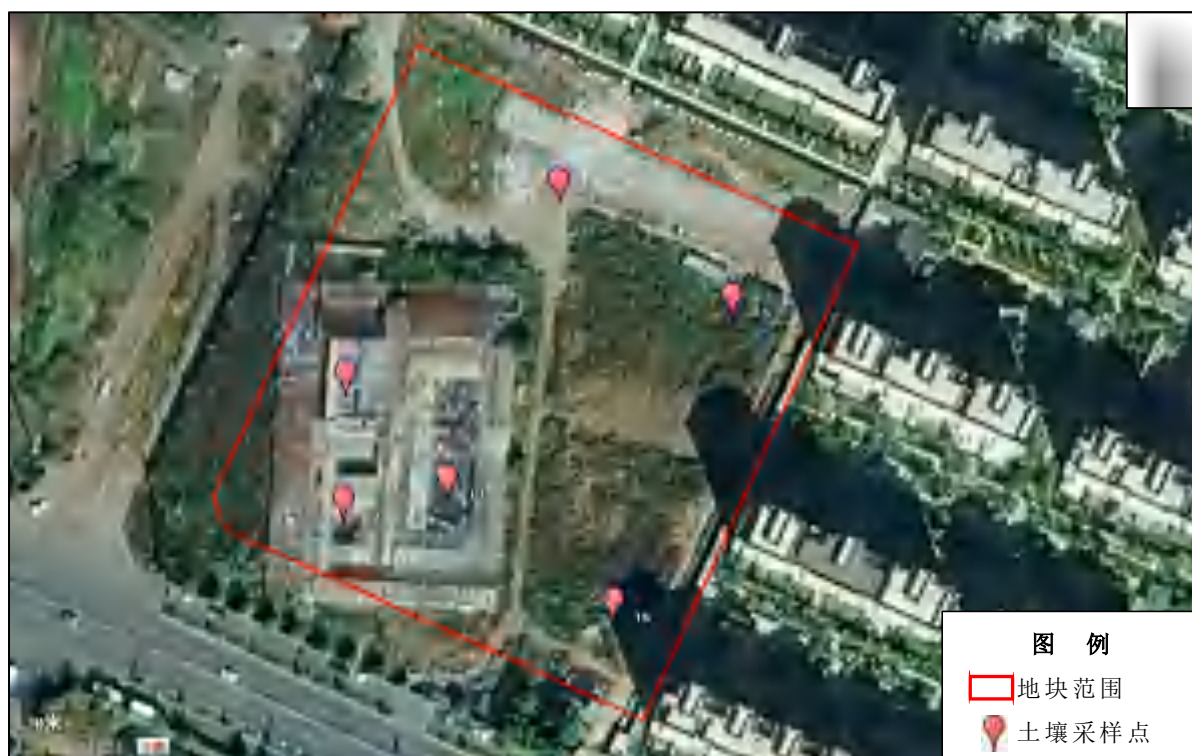
图 4-1 地块内土壤采样点位布设图

建设用地范围布设 T1~T3 共 3 个采样点位，采样深度为扣除地表硬化层后 0~0.5m 表层样、0.5~2.0m 深层样。其中，T3 点位作为水土共用点，采样深度至地下水含水层上方，采样间隔不超过 2m。其他用地范围布设 T4~T6 共 3 个采样点位，采样深度为 0~0.5m 表层样、0.5~1.5m 深层样。地块外布设 S1~S2 共 2 个土壤对照点，采集表层样品 0~0.5m。土壤采样点位具体布设见图 4-1 和图 4-2。

| 采样区域 | 采样点位 | 经纬度坐标 | 位置及点位布设理由 | 采样深度（m） | 检测项目 | 采样频次 |
|---|---|---|---|---|---|---|
| 地块内 | T1 | 125.7191652<br>44.52409854 | 位于宗久农机厂机加车间内，该区域机加工工序会产生金属碎屑、焊接粉尘等污染物，含有重金属成分；设备运维环节也可能产生机油滴漏的情况。在该车间内布设采样点，可反映机加工生产活动是否对该区域土壤产生影响。 | 采集表层 0~0.5；<br>深层：0.5~2.0 | GB<br>36600-2018 中表 1 基本项目 45 项、石油烃（C <sub>10</sub> -C <sub>40</sub> ）、pH。 | 1 次/天，<br>1 天 |
| | T3 | 125.7195045<br>44.52384969 | 位于宗久农机厂东侧锅炉房内，早期旁边有固废临时堆放，清砂车间屋顶坍塌后致使该处地面稍有破损，且该点处于厂区内下风向，可兼顾两处锅炉房燃烧产物经沉降后对土壤的作用，以及固废临时堆放对土壤的影响。同时，该点位处于农机厂地下水下游区域，故将该点设为水土共用点。该点位既能反映粉尘沉降、地面破损及固废堆存是否对土壤产生的影响，又能反映污染物向厂区外围迁移的初始状态。 | 采集表层 0~0.5；<br>深层：0.5~2.0、<br>2.0~4.0（采样层至地下水潜水层上方，采样深度根据现场实际地下水位确定，采样间隔不超过 2m） | | |

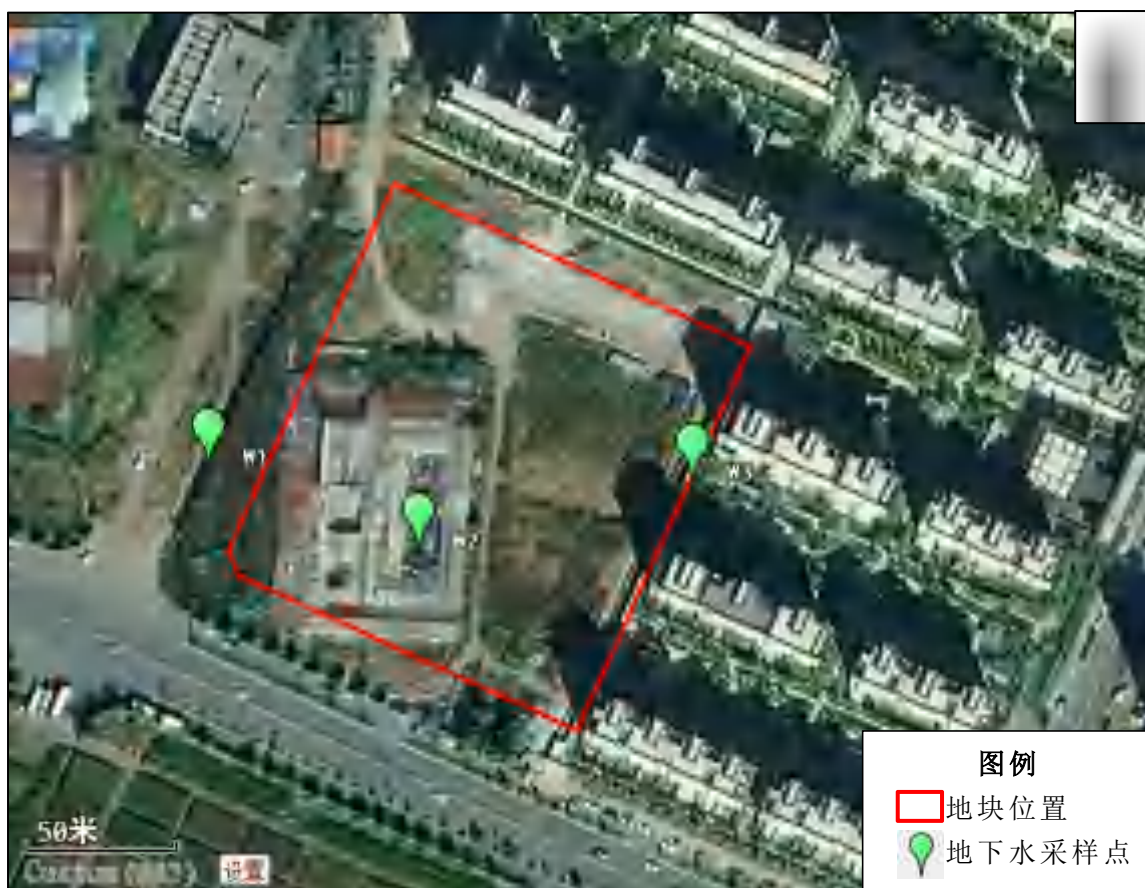
图 4-3 地下水采样点位布设图

注：W2/T3 为水土共用点。

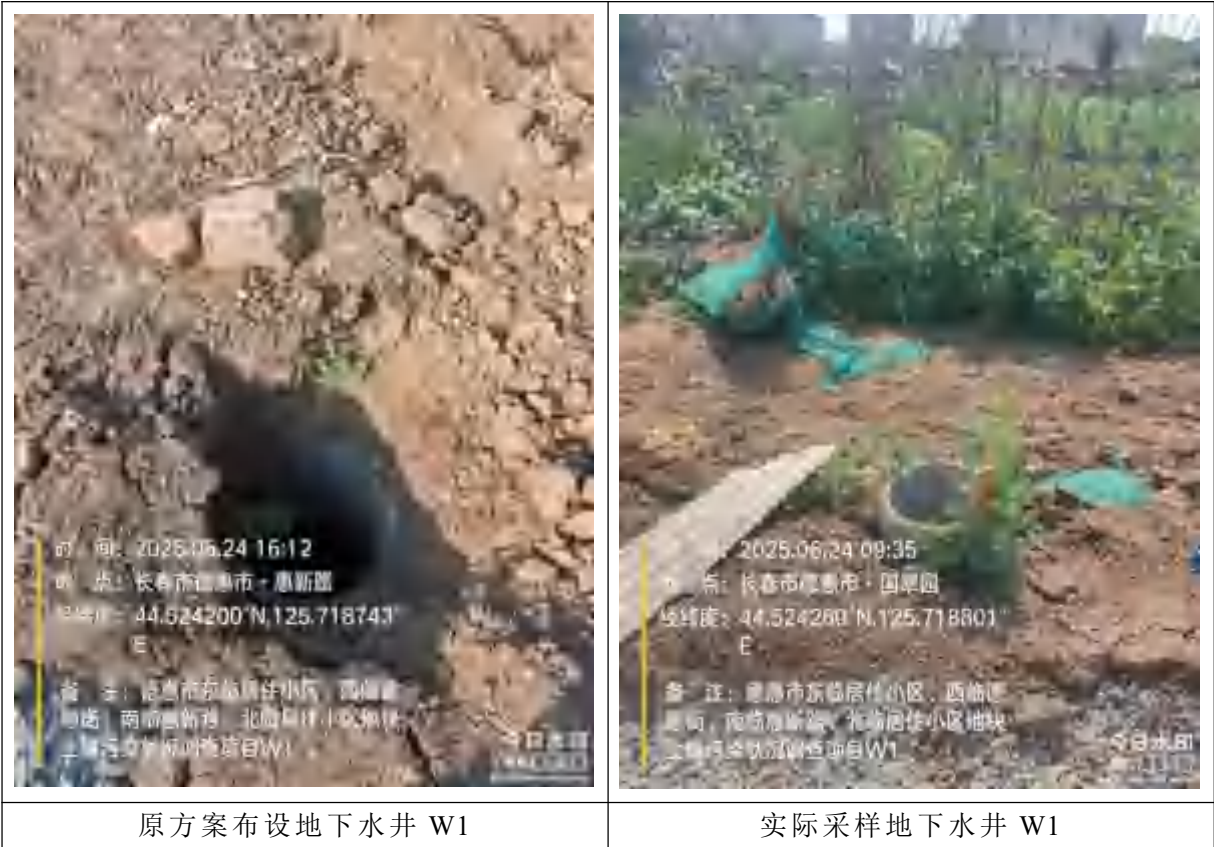
图 4-4 地下水监测井调整照片

原设定的地下水 W1 监测井经纬度坐标为 125.7186368，44.52409516。在德顺街施工过程中，因该监测井井口较低，施工活动导致泥土与石子进入井内，对监测井的正常功能造成影响。为确保地下水监测工作的准确性与有效性，决定对 W1 监测井点位进行调整。本次调整将 W1 监测井向北平移 20 米，调整后实际采样点经纬度坐标变更为 125.7187455，44.52426684，该井上覆遮盖物，水量及含水层等条件符合地下水监测井建设与运行的相关技术规范要求，能够满足后续地下水水质、水位等参数的监测工作需求。

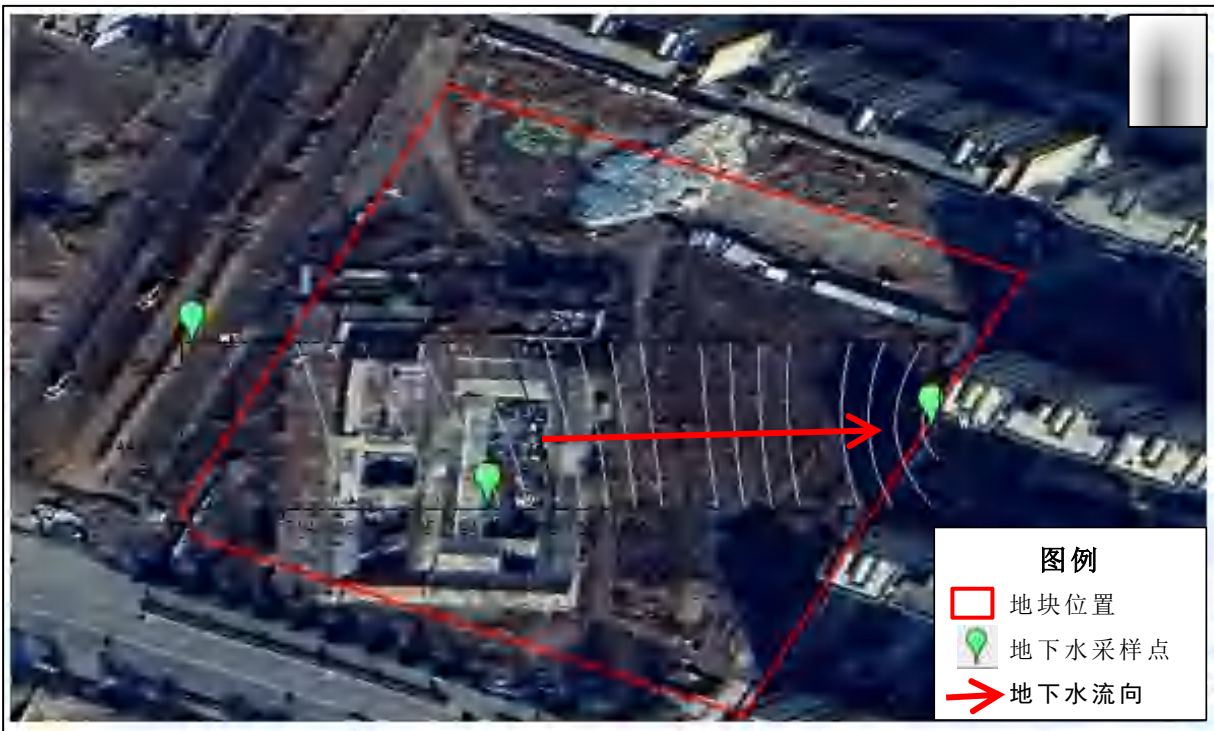
图 4-6 地下水等水位线图

| 采样点<br>位 | 经纬度坐标 | 位置描述 | 井深<br>(m) | 水面埋<br>深 (m) | 静止水位<br>高程 (m) | 采样深<br>度 (m) | 检测项目 | 检测频<br>次 |
|---|---|---|---|---|---|---|---|---|
| W2 | 125.7195045<br>44.52384969 | 地块内 | 7.15 | 5.05 | 187.952 | 5.55 | | |
| W3 | 125.7206458<br>44.52405229 | 地块下游 | 11.00 | 4.91 | 186.233 | 5.41 | | |
