德惠市东临大地、西临云雀台小区、南临  
第六小学、北临德环路地块  
土壤污染状况调查报告  
(备案版)

委托单位：长春市生态环境局德惠市分局

编制单位：华信检测技术（长春）有限公司

2025 年 7 月

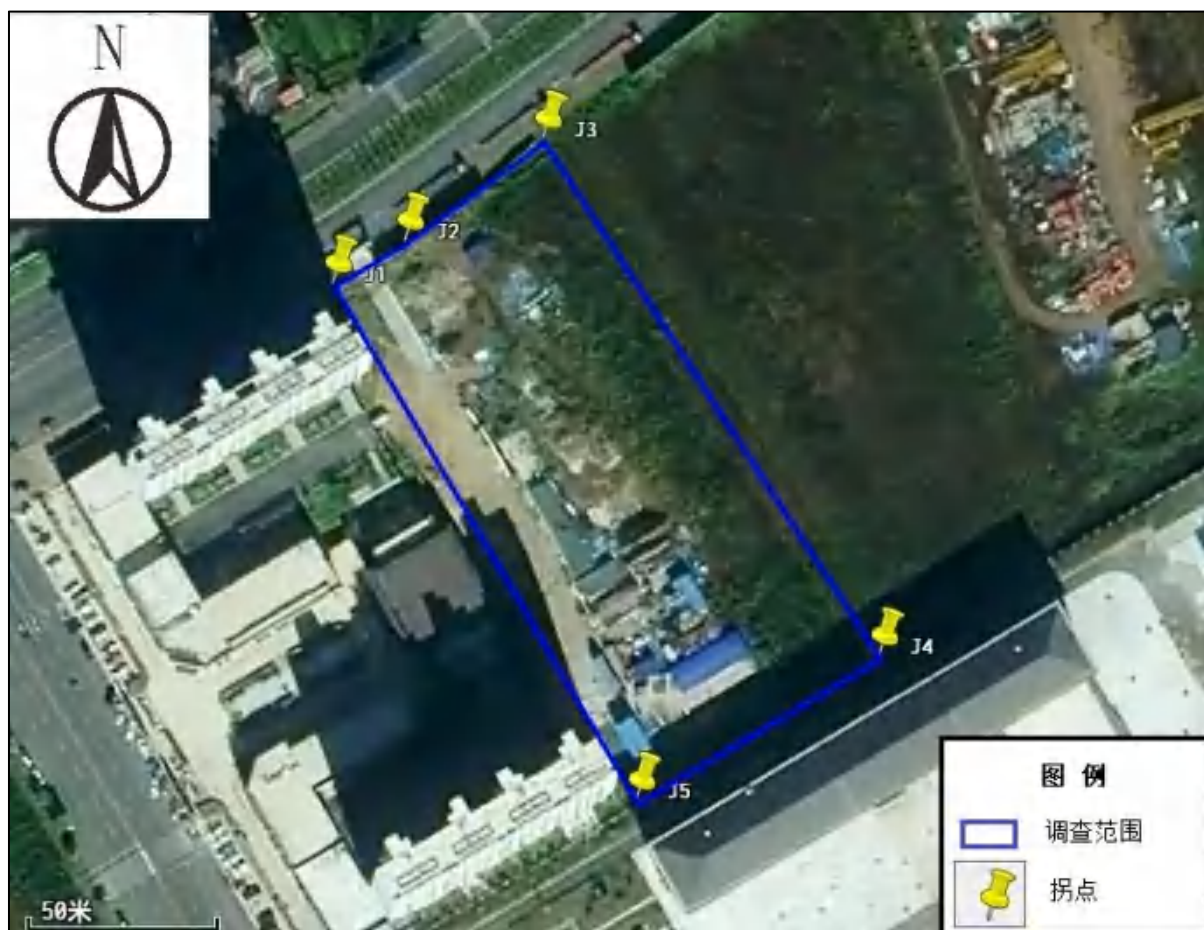
图 2-1 调查地块范围及拐点图

本次调查评价的地块为德惠市东临大地、西临云雀台小区、南临第六小学、北临德环路地块，四至范围为：东临大地、西临云雀台小区、南临第六小学、北临德环路，占地面积 10919 m<sup>2</sup>。调查范围及拐点坐标由德惠市自然资源局提供，本次调查范围及拐点位置见表 2-1 及图 2-1。

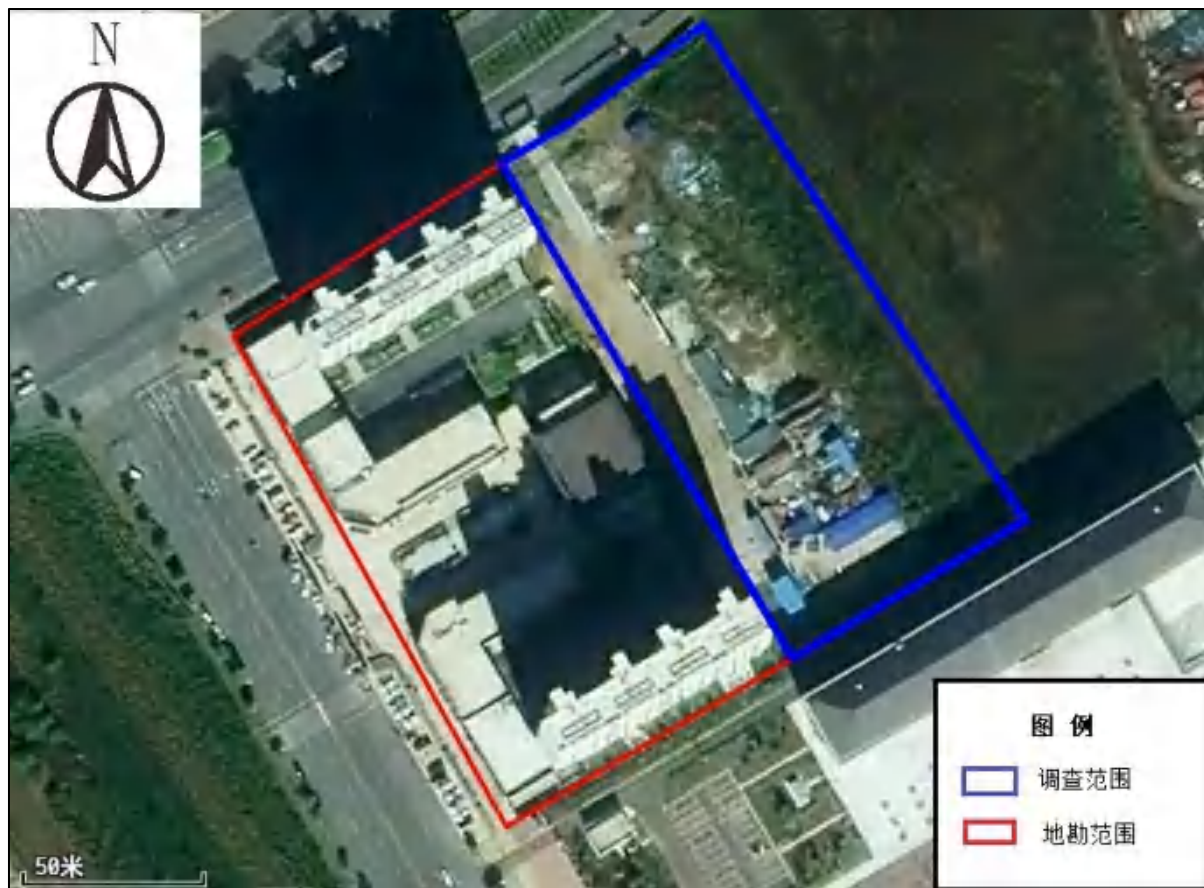
图 3-2 地勘报告与本次调查区域相对位置图

本次引用的地勘报告为《中澜云雀台一期(1#.2#.S-1#.S-2#.S-3#)岩土工程勘察(详勘)报告》(吉林省吉岩工程勘察设计有限责任公司, 2021 年 2 月)，该地勘区域与本次调查地块相邻，属于同一水文地质单元(参见附图 3)，可参考使用。地勘报告调查区域及相对位置见图 3-2。

根据《中澜云雀台一期(1#.2#.S-1#.S-2#.S-3#)岩土工程勘察(详勘)报告》(吉林省吉岩工程勘察设计有限责任公司, 2021 年 2 月)，本次勘察的最大深度为 30.0m。场地主要由耕植土、黏性土、砂土、泥岩层组成，土(岩)层由上至下分为 6 层。各土(岩)层状态描述如下：

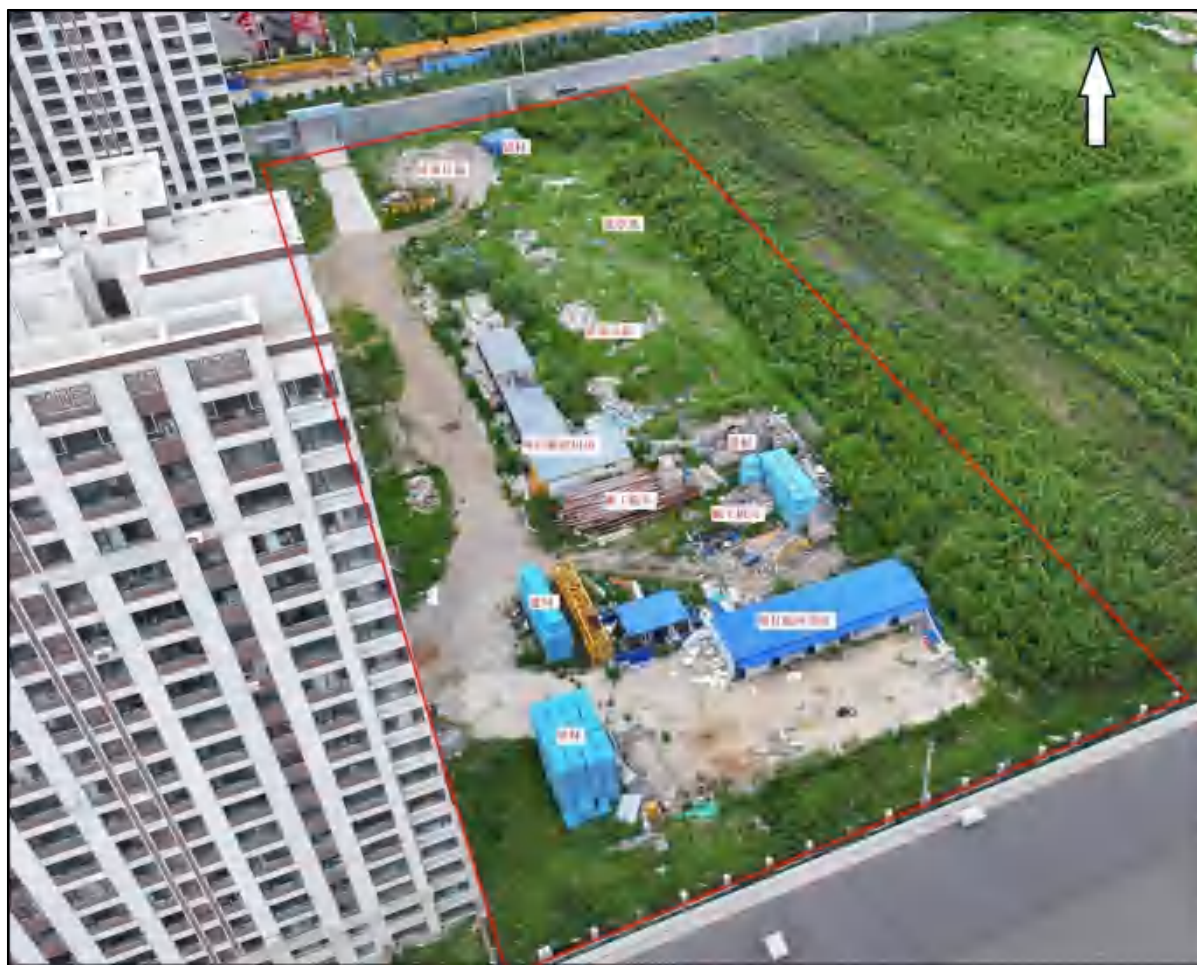
图 3-6 调查区域航拍图（2025 年 7 月 16 日）

通过现状图了解到，本次调查地块土地类型为旱地 3196 m<sup>2</sup>、商业服务业设施用地 7493 m<sup>2</sup>、科教文卫用地 230 m<sup>2</sup>，已完成征收工作。调查期间现状为空地，商业服务业设施用地区域存放有建筑施工机械（塔吊）、临时办公用房、建材（木质模板、金属脚手架、保温材料、沙子）及少量建筑垃圾，以上区域地面均有硬化，科教文卫用地区域已建设德惠市第六小学围墙，其他区域为荒草地。地块北侧边界已建立围挡，东侧种植了果树，整体上为封闭状态。在现场未发现污染物质，未闻到异味。调查区域现状照片见图 3-6 及图 3-7。

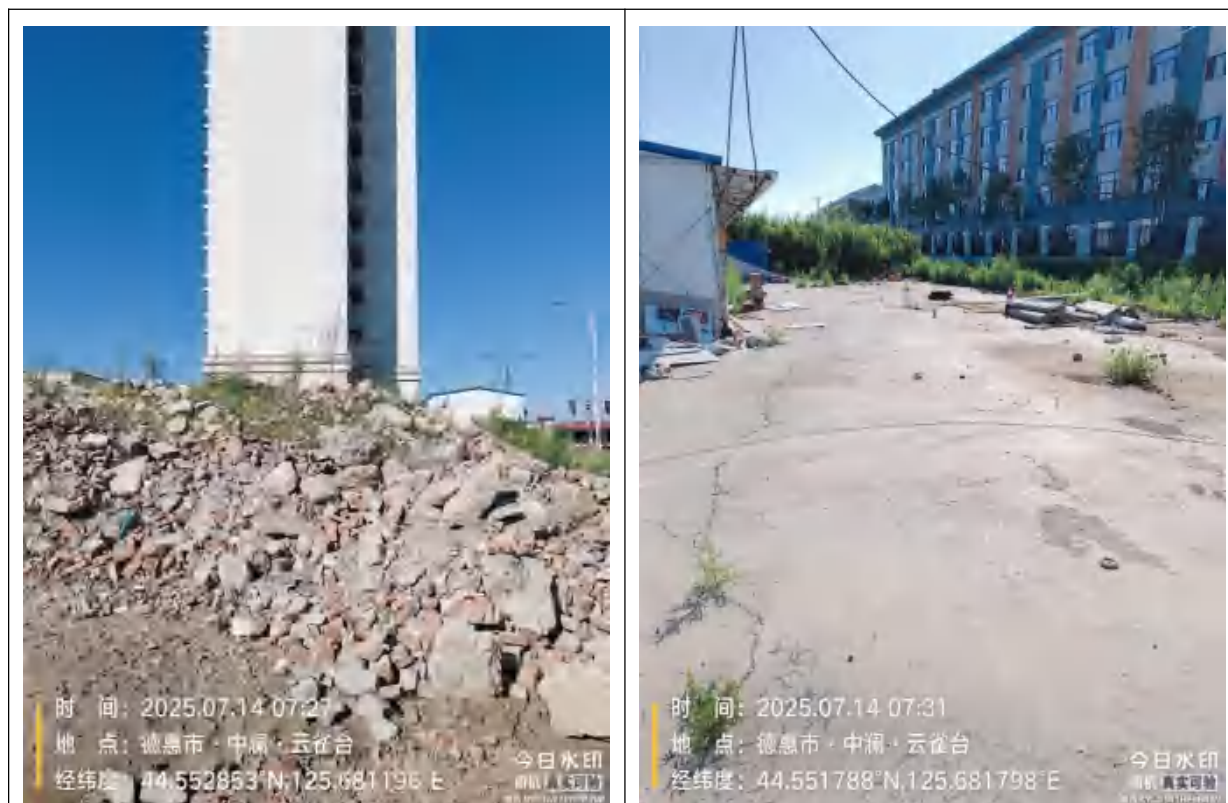
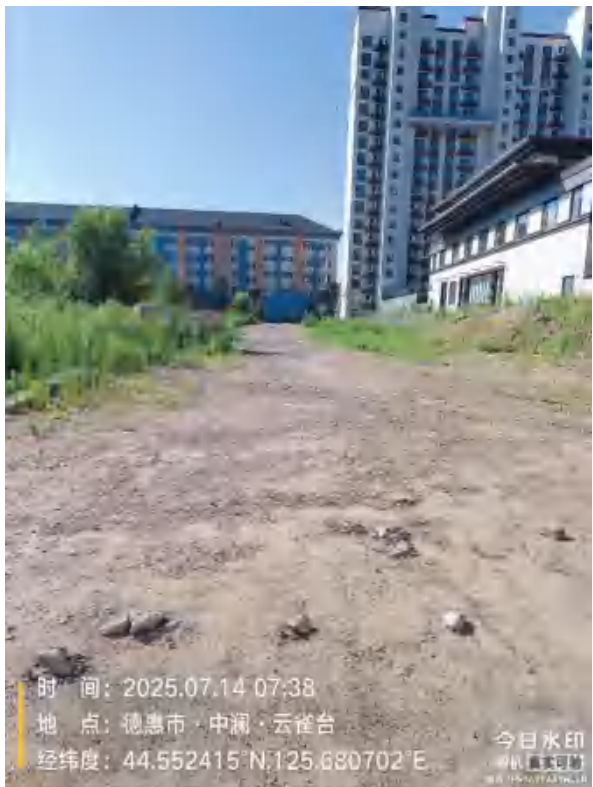
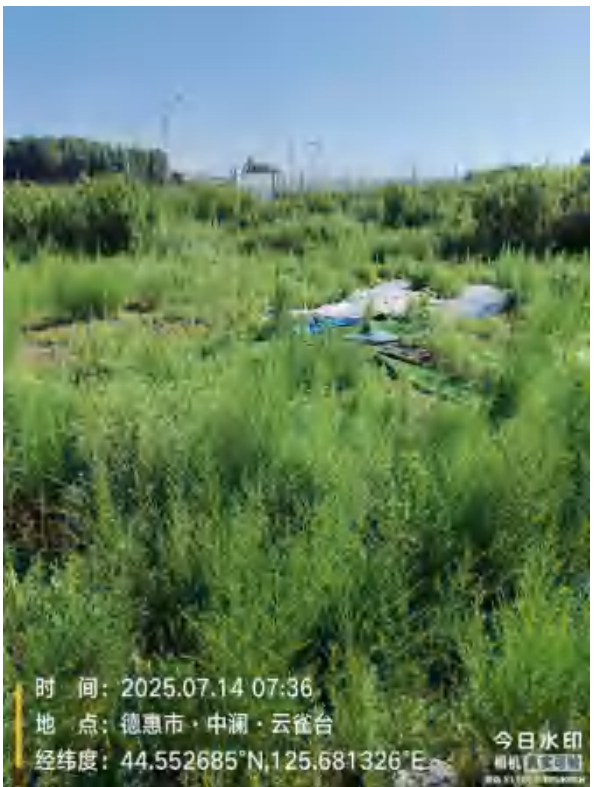
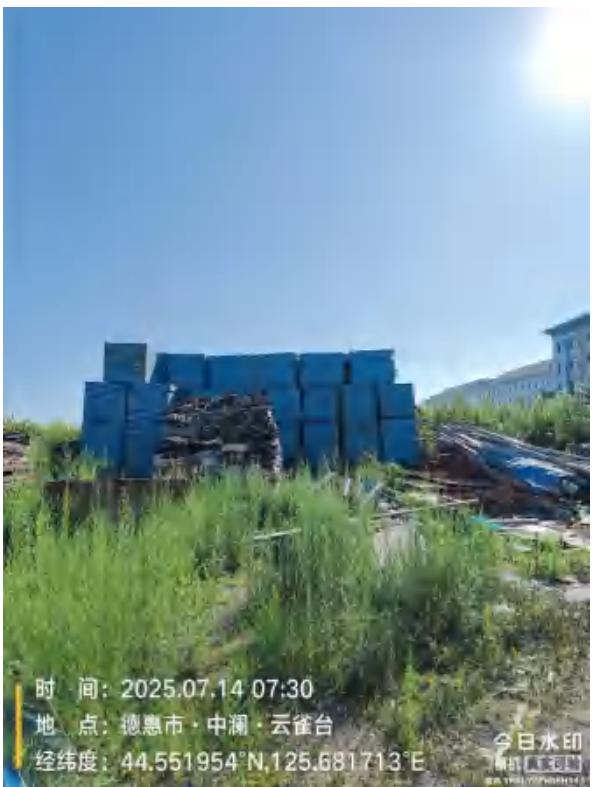
图 3-7 调查区域现状照片

| 建筑垃圾 | 地面硬化 |
| 空地 | 荒草地 |
| 沙堆 | 木质模板、金属脚手架 |

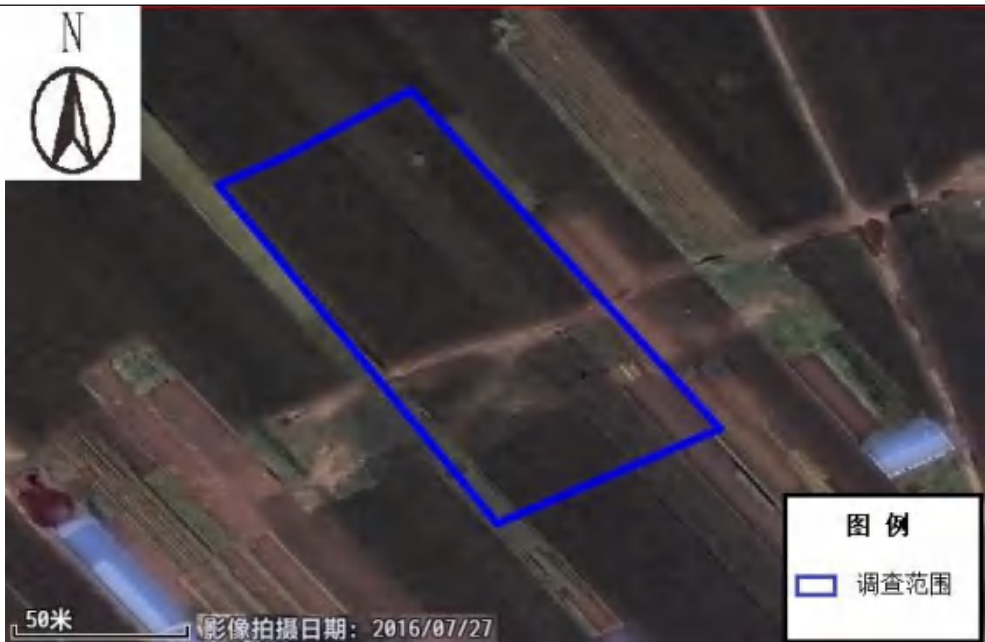
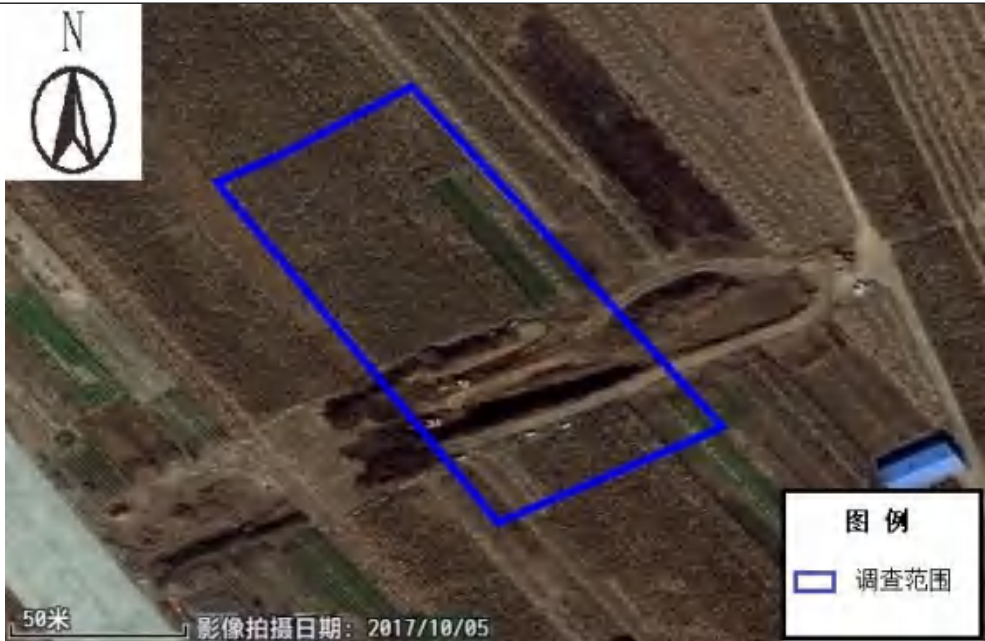
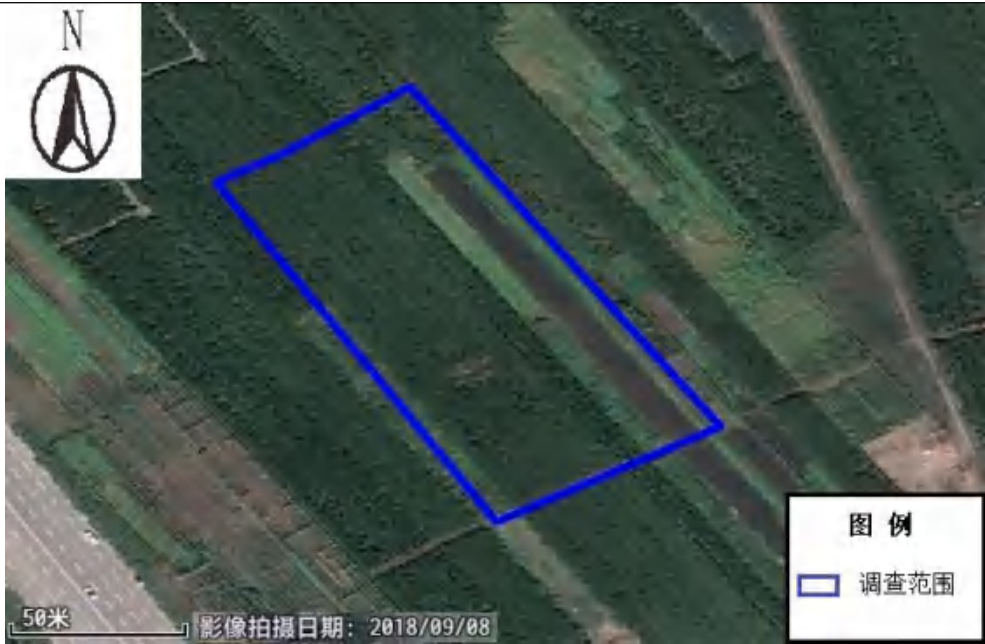
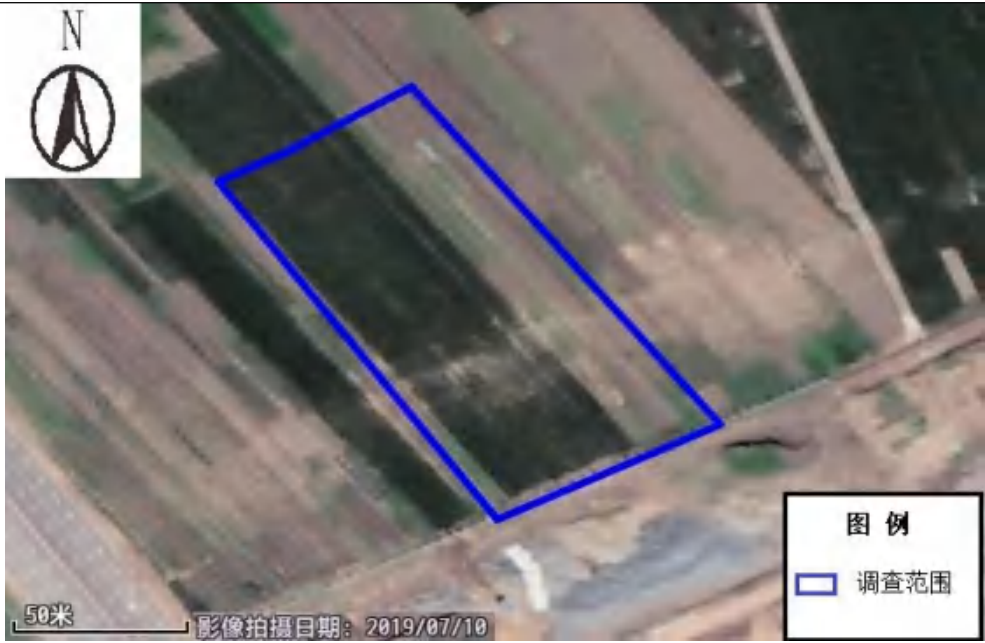
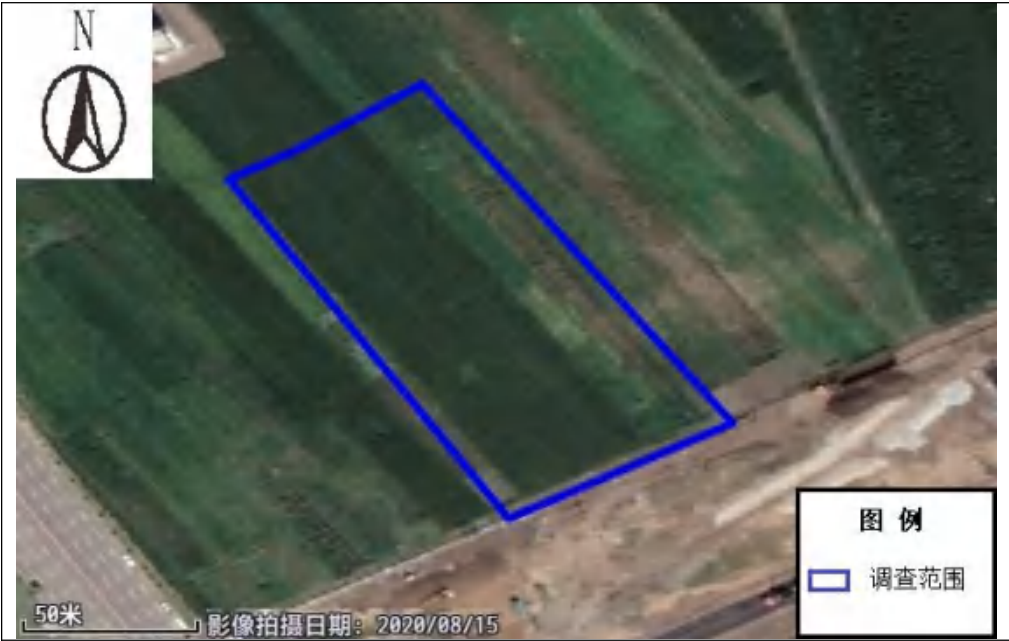
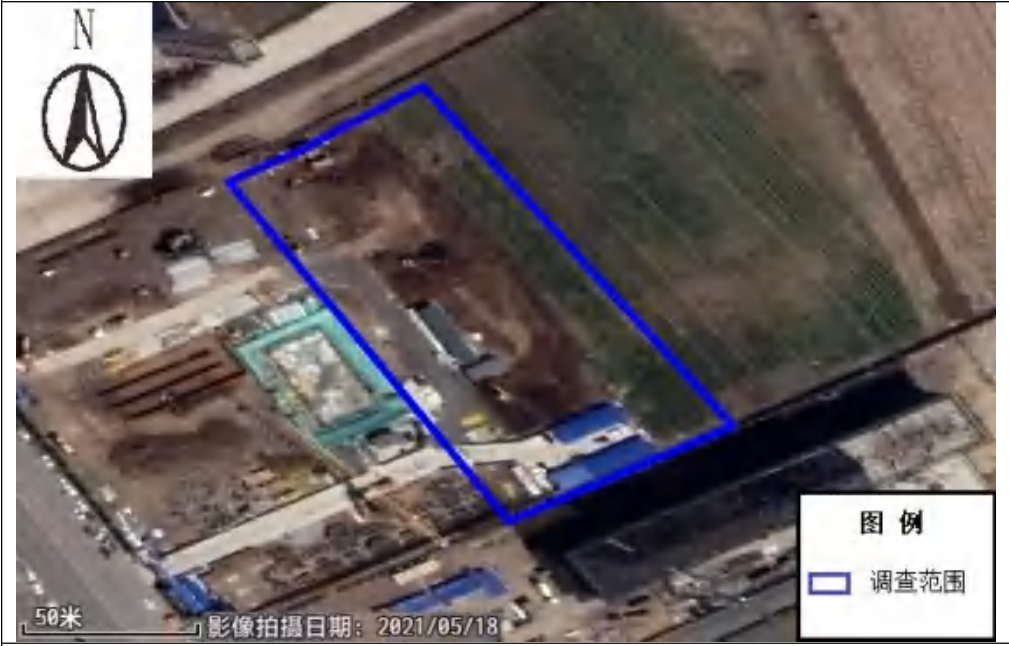
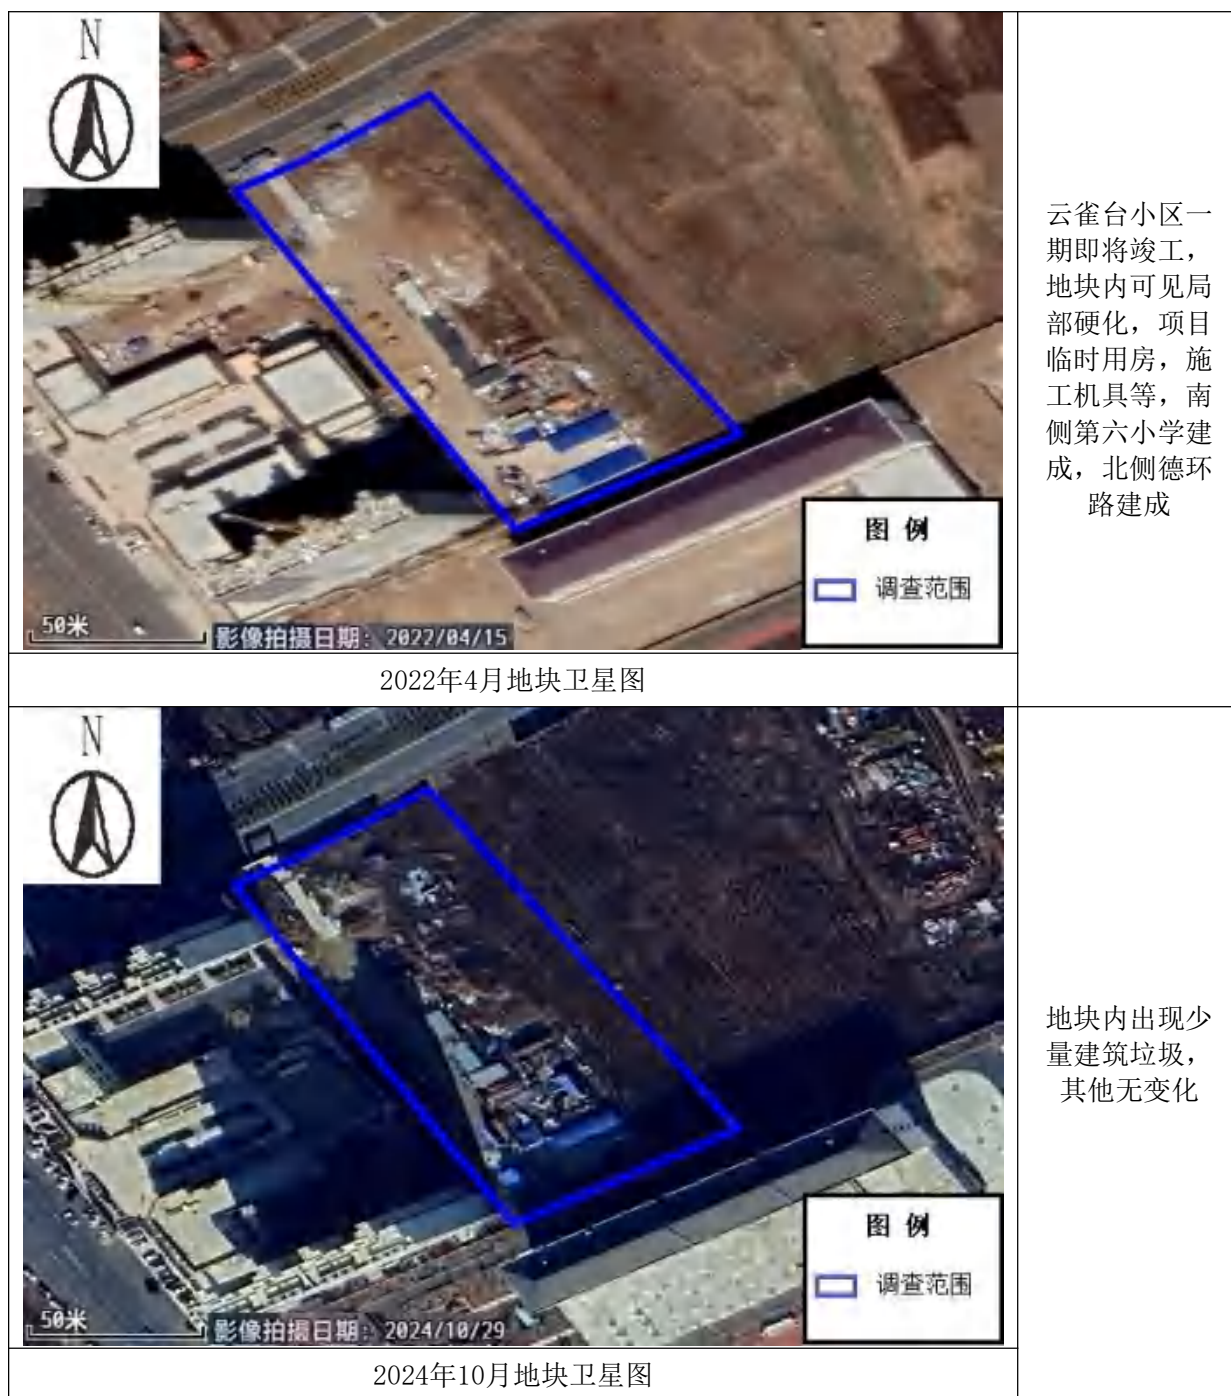
图3-8 调查地块2007年至2024年卫星图像

地块历史使用情况主要通过资料收集、人员访谈、现场踏查、历史卫星图查询等方式获得。历史影像图最早可追溯到 2007 年，根据地块 2007 年至今的卫星影像图可知，2021 年前地块一直为农用地，自 2021 年 6 月开始，西侧云雀台小区一期开始建设，建设单位首先对调查范围进行了土地平整，之后进行了局部地面硬化并建设临时项目办公用房，在 2022 年底云雀台小区竣工逐步交付使用，建设单位将一部分施工机械（塔吊）、建材及少量业主装修产生的以混凝土、砖块为主的建筑垃圾存放在此，无生活污水储罐、管线、油罐等，未存放过车辆，不存在油类泄露情况。各阶段卫星影像见图 3-8。

| <p>2014 年 3 月地块卫星图</p> | <p>无变化</p> |
| <p>2016 年 7 月地块卫星图</p> | <p>地块内中间区域进行了土地整理，地块外西侧东风路开始建设</p> |

| <p>图例<br/>调查范围</p> <p>影像拍摄日期: 2018/09/08</p> | <p>地块内中间土地整理区域恢复种植, 地块外东风路建成通车, 东侧约50m 的简易板房已拆除</p> |
| <p>图例<br/>调查范围</p> <p>影像拍摄日期: 2019/07/10</p> | <p>地块内无变化, 地块外南侧第六小学开始建设</p> |

| <p>图例</p> <p>调查范围</p> <p>影像拍摄日期: 2020/08/15</p> | <p>地块外北侧消防站开始建设，其他区域无变化</p> |
| <p>2020年8月地块卫星图</p> <p>图例</p> <p>调查范围</p> <p>影像拍摄日期: 2021/05/18</p> | <p>北侧消防站建成，德环路开始建设，西侧云雀台小区一期开始建设，在地块内进行了土地平整，局部硬化，建设项目临时用房</p> |

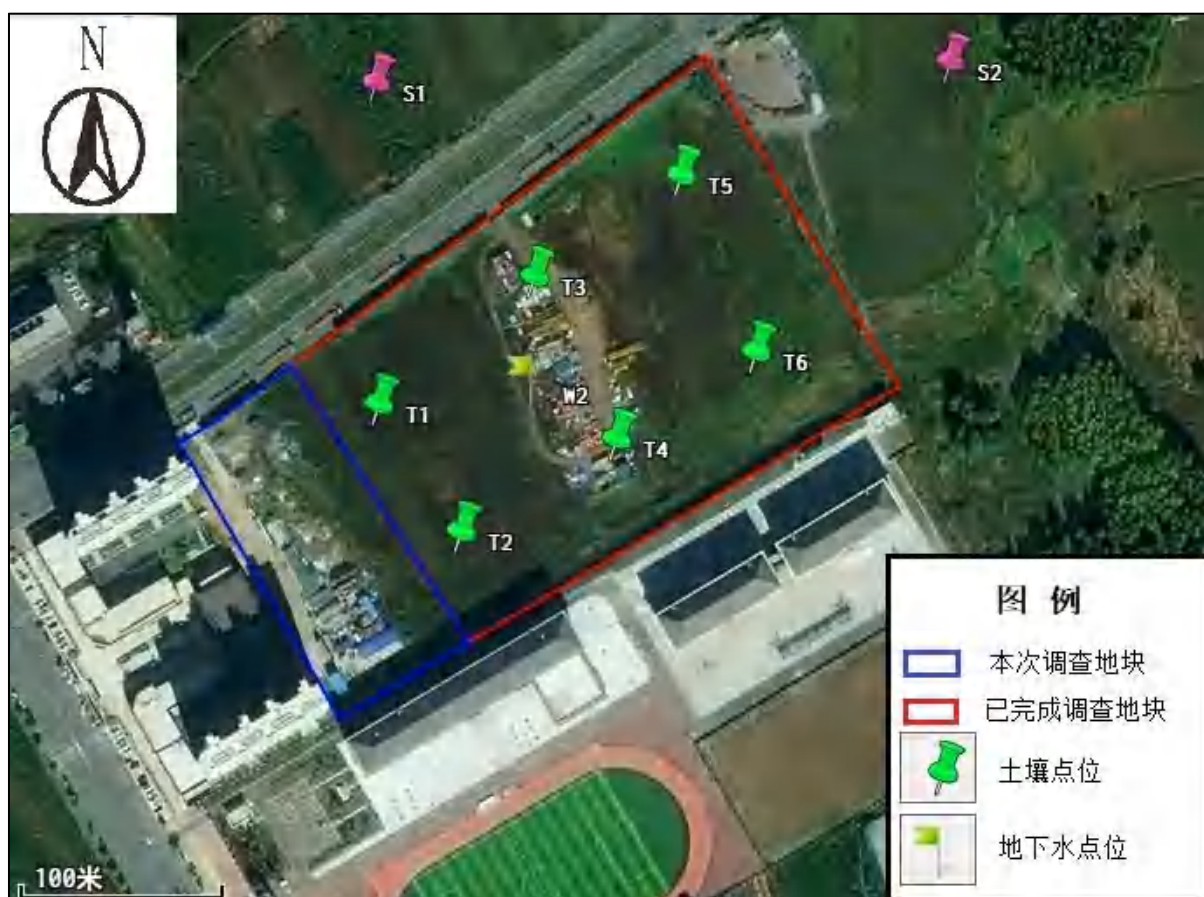
图5-2 参考地块与本地块位置关系图

通过资料收集，本次调查地块相邻区域仅东侧区域完成土壤污染状况调查工作，且经过检测分析，土壤和地下水均未受到污染，满足相应质量标准要求。特别是 T3、T4 土壤点位及 W2 地下水点位，布设在了施工机械及建材存放区，存放的起始时间及存放材料的类型、来源与本次调查地块中的基本一致，所以，该检测数据及调查结论

对本地块有一定的参考价值，已做调查的相邻地块与本次调查地块位置关系图见 5-2，历史监测情况详见表 5-1、5-2、5-3。
